大型車の車輪脱落事故防止対策（再々徹底）教育資料

令和3年度車輪脱落事故発生状況（県内事業者発生状況）令和4年1月6日現在

大型車の車輪脱落事故防止キャンペーンの実施
～山形の大型車の車輪脱落事故を防げ！！～

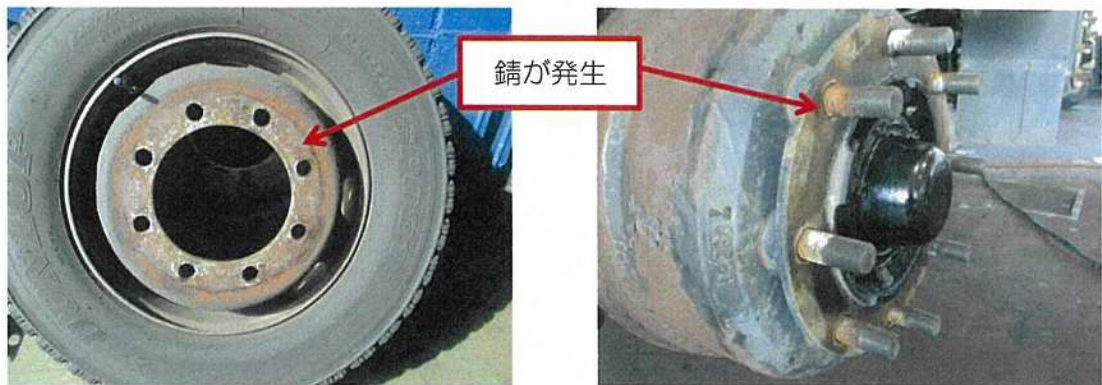
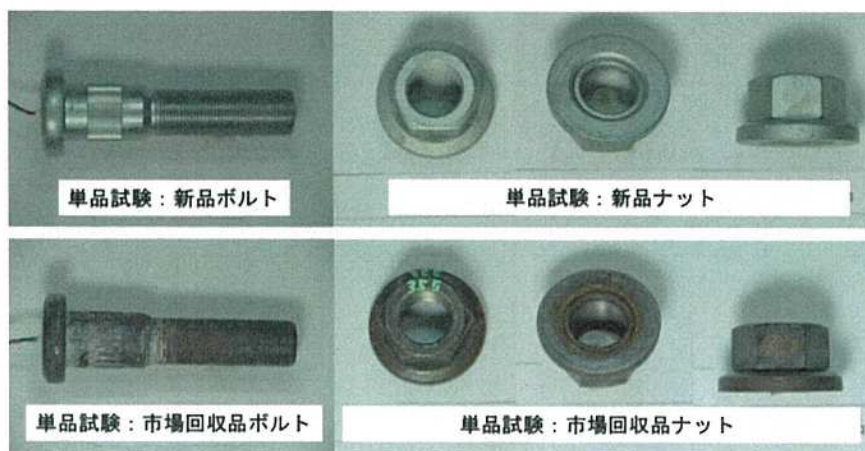
【著しい錆の例】

① ホイール、インロー部及びホイール・ボルト、ナットの錆、ゴミの確認、清掃が不十分

- 錆が著しいディスク・ホイール、スムーズに回らないボルト、ナットは使用せず交換する。特に、ホイール・ボルト、ナットが新品の状態から4年以上経過している車両は、重点的に確認する。
- 脱落の多い左後輪について重点的に点検する。
- 増し締めをやむを得ず車載工具で行う場合の実施方法を作業員（運転者）に指導する。なお、車載工具で増し締めを行った場合は、必ず帰庫時にトルクレンチを使用して規定のトルクで締め付ける。

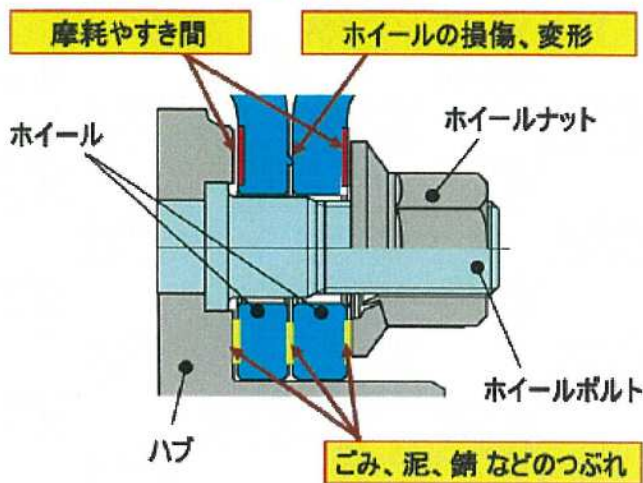
初期なじみのメカニズム

② 規定の締め付トルクで締め付けられていない。

※ 初期なじみによりホイール・ナットに緩みが発生するメカニズム

締め付け後は初期なじみによってホイールナットの締め付け力が低下します。50～100 km走行後を目安に増し締めを行います。

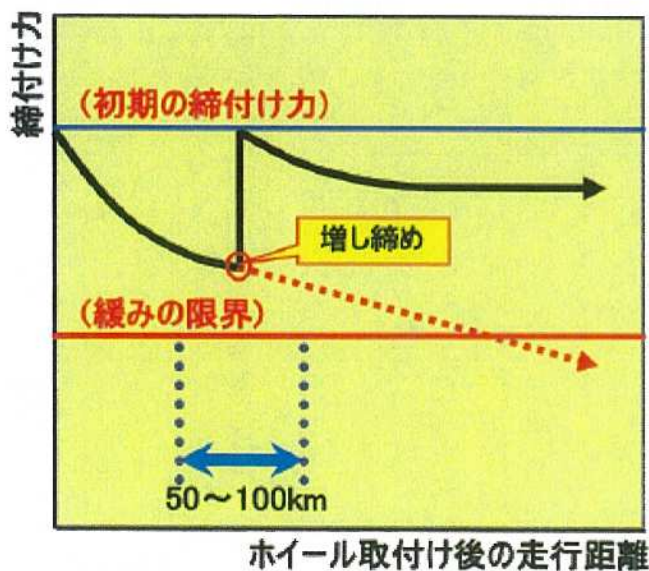
※ ホイール取付け後の走行距離に伴う締め付け力の変化

- ① 増し締めが行われていない
- ② 日常点検・定期点検時のホイール・ボルトの緩みの点検が不十分
- ③ 規定の締め付トルクで増し締めがされていない
- ④ 増し締めの実施時期（距離）が遅い

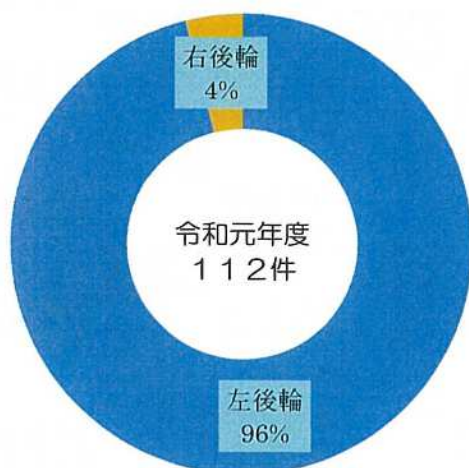
事故発生車両の車輪脱落箇所（全国）

- ・脱落箇所は左後輪に集中
- ・左後輪の集中は前年度と傾向変化なし

- 左輪タイヤが多く脱落する原因については、以下の可能性が考えられています。
 - ・ 右折時は、比較的高い速度を保ったまま旋回するため、遠心力により積み荷の荷重が左輪に大きく働くこと。
 - ・ 左折時は、低速度ではあるが、左後輪がほとんど回転しない状態で旋回するため、回転方向に対して垂直にタイヤがよじれるように力が働くこと。
 - ・ 道路は中心部が高く作られていることが多いことから、車両が左（路肩側）に傾き、左輪により大きな荷重がかかること。
- 反対に、前輪タイヤの脱落が少ないのは、前輪は、ホイール・ボルトゆるみ等の異常が発生した場合には、ハンドルの振動等により運転手が気づきやすいという原因によるものと考えられます。

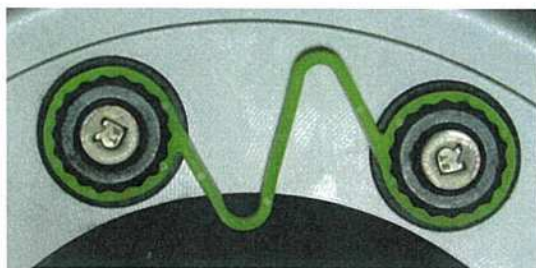
緩みなしの状態

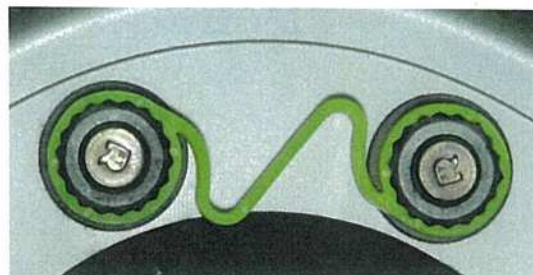
左右のホイール・ナットが緩んだ状態
