山運整第487号
山運輸第368号
令和5年1月26日

「大型車の車輪脱落事故多発警報」の発令について

「大型車の車輪脱落事故防止対策に係る調査・分析検討会」 の中間取りまとめを公表します

大型車の車輪脱落事故に係る調査・分析検討会 中間取りまとめ（概要版）

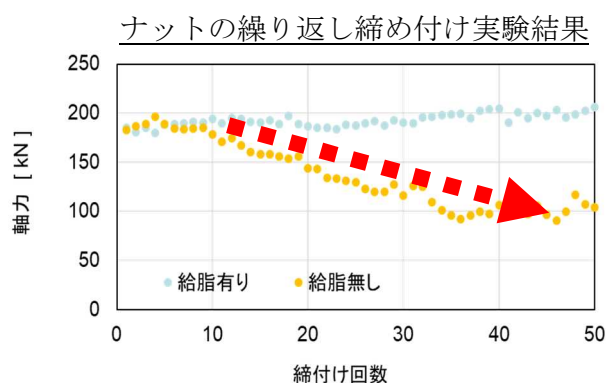
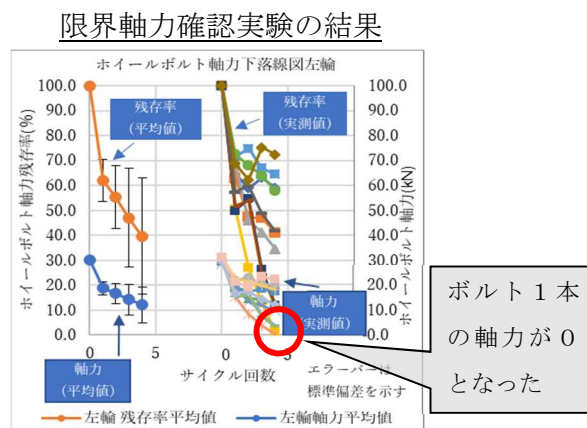
- ボルト、ナットは適切に潤滑剤の塗布を行わない場合、締め付けを繰り返すたびに、締め付け力（軸力）が徐々に低下する（下記左図）
- 最大積載の大型貨物自動車の左右の駆動輪をメーカーの規定トルクよりも低いトルクで締め付け、悪路条件等を模擬したテストコースをサイクル走行させた結果、軸力が一定の水準より小さい場合に（今回の実験では初期軸力 30kN での実験において）、走行に伴い急速に軸力が低下し、0になることが確認された（赤丸で囲んだ点。下記右図）

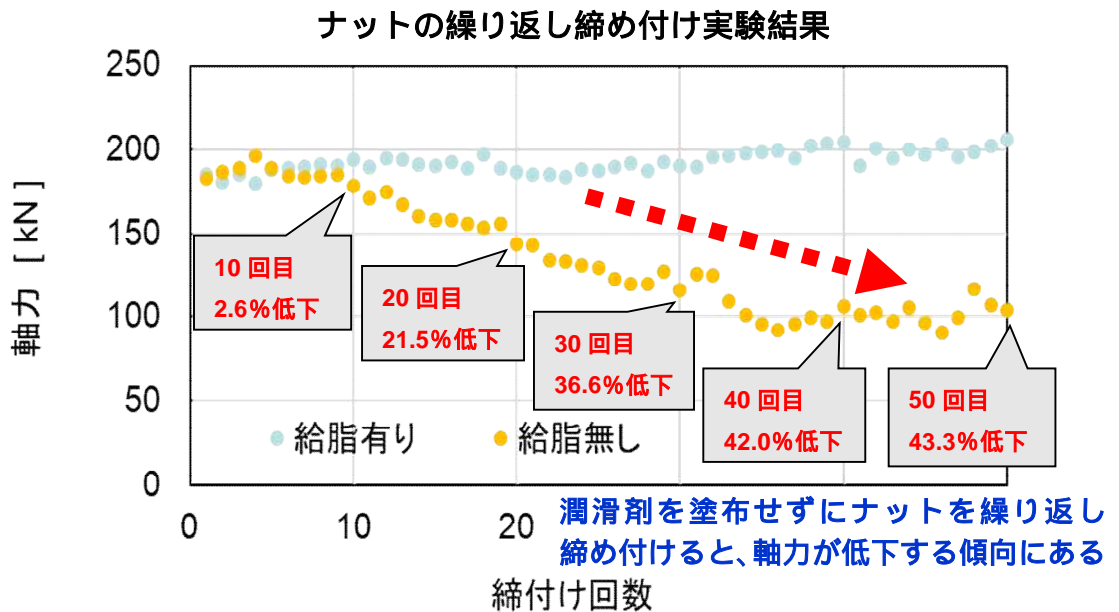
ナットの繰り返し締め付け実験結果

- ・ボルト、ナットは指定箇所へ潤滑剤の塗布を行わない場合、締め付けを繰り返すたびに自動車メーカーの規定トルクに対して発生する軸力が徐々に低下する事が分かった。
- ・タイヤ脱着作業時の適切な潤滑剤の塗布により、軸力低下を抑えることができると考えられる。

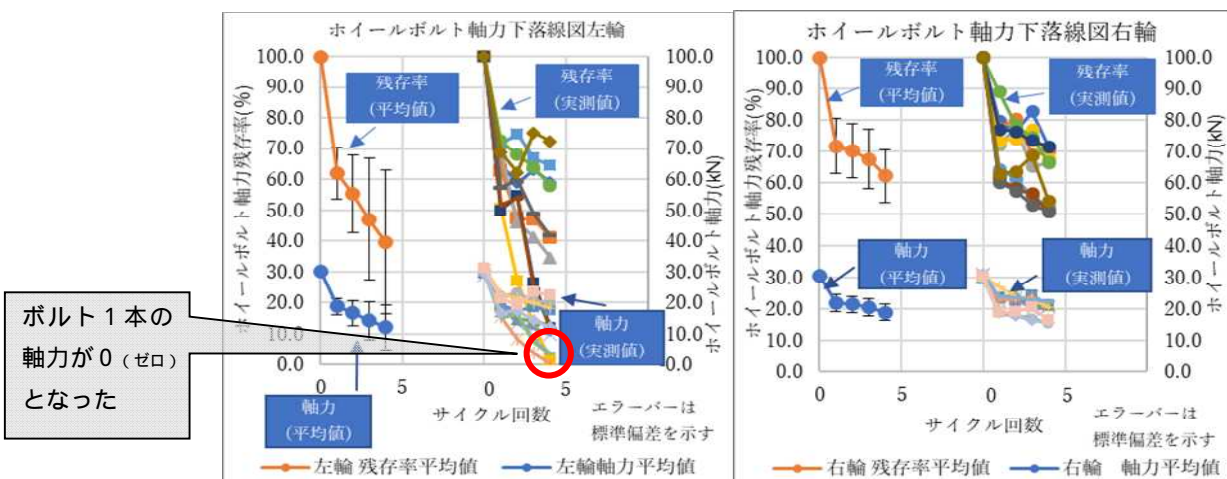
限界軸力確認実験の結果

- ・最大積載の大型貨物自動車の左右の駆動輪をメーカーの規定トルクよりも低いトルクで締め付け、悪路条件等を模擬したテストコースをサイクル走行させた結果、軸力が一定の水準より小さい場合に（今回の実験では初期軸力 30kN での実験において）、走行に伴い急速に軸力が低下し、0（ゼロ）になることが確認された（赤丸で囲んだ点）。
