「大型車の車輪脱落事故防止キャンペーン」を行います

令和6年度に発生した東北運輸局管内の大型車の車輪脱落事故発生件数は、前年度より5件減少したものの、運輸局別発生件数は9年連続ワースト1の状況となっています。

この状況を踏まえ、東北運輸局では10月から2月末までの5か月間を「大型車の車輪脱落事故防止キャンペーン」期間として、様々な取組を実施します。

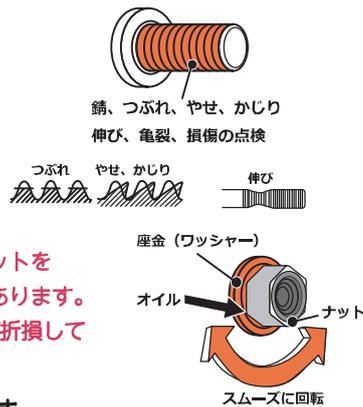
【著しい錆の例】

◀ホイールナットとワッシャーに変形が見られ、ワッシャーがはずれかかっている。

ホイールナットに生じた錆や付着したゴミ等により、ワッシャーの摺動部が固着している。

※錆や汚れを落とし、ねじ部にエンジンオイルなど指定の潤滑剤を薄く塗布してナットをボルトの奥まで回転させたとき、スムーズに回転しない場合は、ねじ部に異常があります。異常がある場合は、ボルト、ナットをセットで交換してください。また、ボルトが折損していた場合は、その車輪すべてのホイールボルト、ナットを交換してください。

※ナットと座金（ワッシャー）のすき間にエンジンオイルなど指定の潤滑剤を薄く塗布し、回転させて油をなじませます。ワッシャーがスムーズに回転するか点検し、スムーズに回転しない場合はナットを交換してください。
ナットの座面（ディスクホイールとの当たり面）には潤滑剤を塗布しないでください。

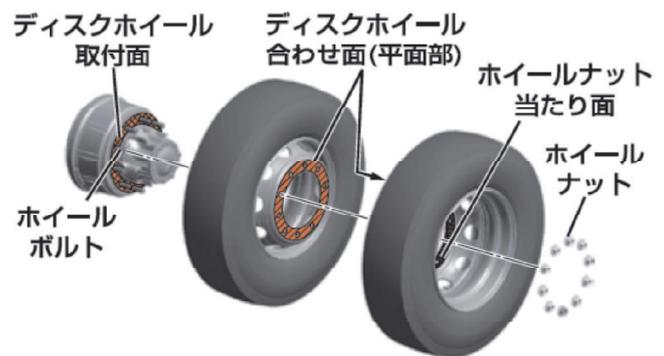
【著しい錆の例】

ディスクホイールやハブの経年使用やこれまでの清掃不足に伴う著しい錆は、締め付け力の低下（緩みの発生）をまねきます。

- ホイール取付面に著しい錆の発生がないか点検します。
- ホイール取付面に著しい摩耗や損傷がないか点検します。

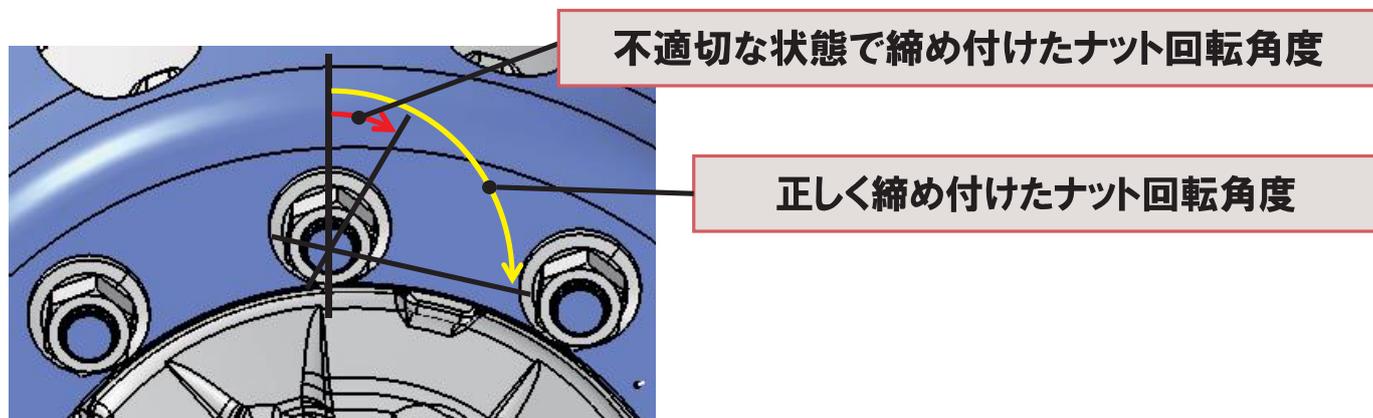
ホイールボルト、ナットの清掃・給脂

ホイールボルト、ナットのねじ部や、ナットと座金（ワッシャー）の摺動面にごみや泥、錆があったり、給脂をしないと、ナットが円滑に回らなくなり、規定の締め付けトルクで締め付けても、ナットが本来あるべき位置まで締まらず、**十分な締め付け力が得られなくなります。**

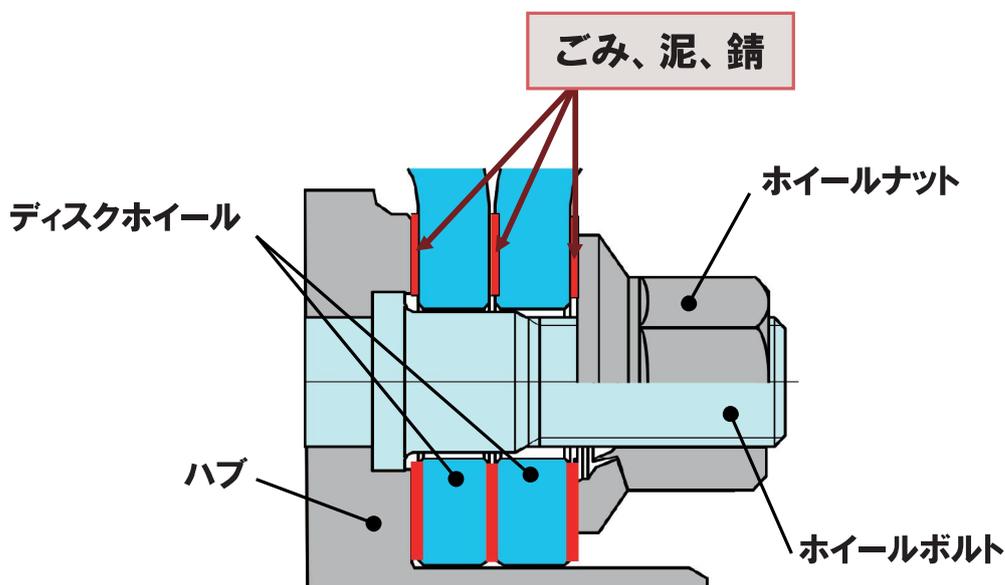
ディスクホイール、ハブの清掃・錆落とし

ディスクホイールとハブ接合面にごみや泥、錆があると、これらが潰れたり、剥がれることで、**締め付け力の低下（緩みの発生）をまねきます。**
