事業用自動車事故調査報告書に係る事故の再発防止策について

# 事業用自動車事故調査報告書 概要

## ～大型トラックの衝突事故～

## ～貸切バスの衝突事故～

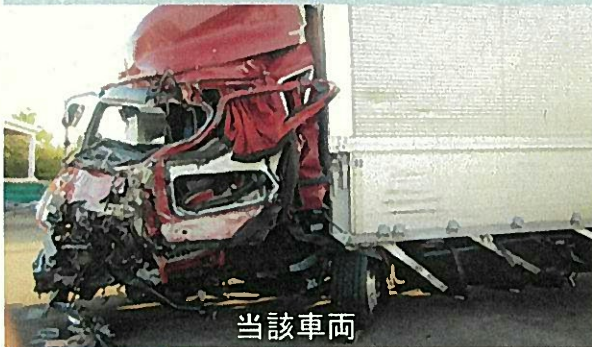
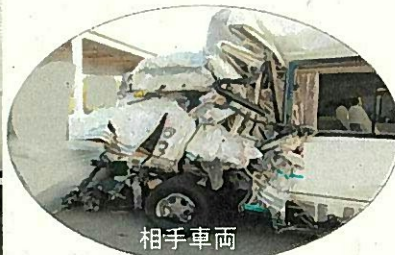
平成29年8月25日16時59分頃、徳島県鳴門市の徳島自動車道下り線において、大型トラックが生活雑貨等約6,800kgを積載して走行中、路側帯に車両故障のため駐車していたマイクロバスに衝突し、その衝撃でマイクロバスは道路左側のガードレールを乗り越え、約6m下の法面に転落した。

この事故により、マイクロバスの乗客1名と運転者が死亡し、乗客2名が重傷を負い、12名が軽傷を負った。

- ・事故は、大型トラックの運転者が改善基準告示に適合しない勤務を行っており、さらに、真夏で気温や湿度が高い中で、荷物の積み込み等の作業を3カ所で6時間を超えて行っていたことから、同運転者に疲労が蓄積し、**居眠り運転**となって発生したものと考えられる。
- ・当該事業者は極めて多くの運転者に**拘束時間超過**等の改善基準告示違反が確認されており運行管理体制が適切に構築されていなかった。
- ・運転者は、運行管理者から指示された休憩地点で休憩するよう指導されていたが、これに従っていないことから、運行指示や、疲労状態での長時間の**連続運転の危険性を軽視**していたと考えられ、運行管理者の**指導が徹底**されていなかった。

- ★事業者は、過労運転等による事故発生を防止するため、次のような取組を積極的に進めることが重要である。
- ・運転者が運転中に疲労等を感じた場合は、車両を止め、運行管理者に報告して指示を受けるよう指導すること。
- ・気温や湿度が高い中での荷積み等の作業は、**休憩時間等**を確実に取るよう指示するなどの対応をとること。
- ・点呼時等において、運行管理者が、個々の運転者の勤務状況等も考慮しながら**疲労状況を注意深く確認**し、乗務の開始又は継続の可否を判断するとともに、運転者が眠気や体調不良等の**申告をしやすい環境づくり**に努めること。
- ★事業者は、車両故障等により高速道路上で車両を止めた場合の安全対策として、**緊急時の対応**が適切に取れるよう**訓練**するなどの取組を積極的に進めること。

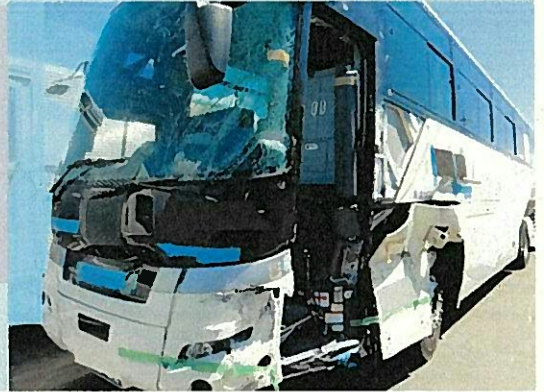
平成29年2月26日13時53分頃、長野県佐久市の上信越自動車道上り線の八風山トンネルにおいて、乗客19名を乗せた貸切バスが片側2車線の第1通行帯を走行中、同トンネルに設けられた非常駐車帯出口部の側壁に衝突した。この事故により、乗客1名及び交替運転者の計2名が重傷を負い、乗客10名が軽傷を負った。

- ・運転者が、高速道路を走行中に眠気を感じたまま運転し、トンネル内を走行中に**居眠り状態**となったことから発生したものと考えられる。
- ・運転者は、トンネルに至る間に**強い眠気**を感じており、トンネルの直前に運転者交替を行うことが可能なチェーンバスの存在に気付いていたが、交替予定場所までは遠くなく頑張れば運転を継続できると判断し眠気を訴えたり交替を申し出たりすることなく**運転を継続**したことが居眠り運転につながった。同運転者は、大型バスの運転者として経験が浅く運転を継続することが可能であると安易に考えていた可能性が考えられる。
- ・事業者は運転者に、運転中に**眠気が生じた際の対応**について特段の**指導**はしておらず、新人運転者に対して居眠り運転の重大さとその防止措置を徹底するという点では十分でなかった可能性が考えられる。

- ★事業者は、居眠り運転等を防止し、輸送の安全を確保するため、次に掲げた取組を徹底することが重要である。
- ・運転者に対し、乗務中に**眠気が生じた場合は、安易に大丈夫と考えたり、頑張ろうと気負ったり**することなく、運行管理者に報告して**指示を受けるなどの措置**について継続的に**指導**すること。
- ・運転者が交替運転者や運行管理者に対して**申告しやすいような職場環境**を整備すること。特に先輩や職場に気兼ねして申告しにくかったりすることがあることに配慮し、交替運転者等に対して十分指導すること。
- ・乗務前の点呼等で運転者が**睡眠不足ではないか**等について**確認**するよう運行管理者に指導すること。
- ・休息期間における運転者の**睡眠状態を測定・記録する機器の導入**等を積極的に推進すること。

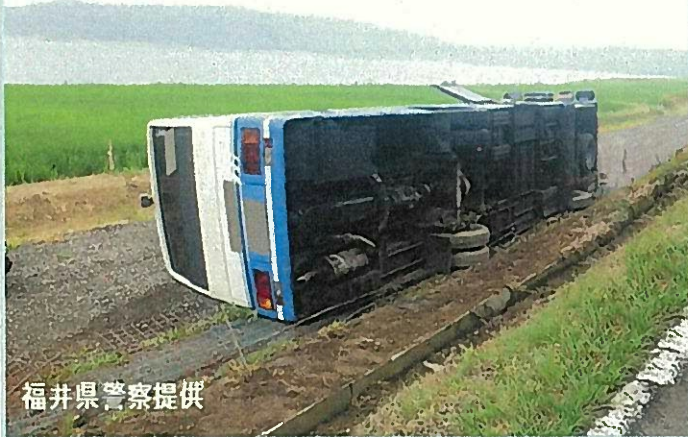
平成29年7月13日9時04分頃、福井県あわら市の県道29号線において、貸切バスが乗客20名を乗せて走行中、道路左路外に逸脱して約1.3m下の農道に転落し、左側面を下にして横転した。

この事故により、当該車両の乗客2名が重傷を負い、1名が軽傷を負った。

- ・運転者が事故地点手前の曲線部分において速度超過をして走行し、エアコン温度調節の操作スイッチを確認しようと前方から目をそらし、**前方不注視の状態**で走行したため、カーブの出口付近で操舵を誤り、事故が発生したものと考えられる。
- ・当該事業者は、従業員3名であり、うち運転者2名が運行管理者を兼務していることなどから、終業点呼の一部が対面で行われていなかったことや、安全に対する運転者の指導監督が必ずしも適切に行われていなかったことなど、**運行管理が適切に行われていなかった**ことが、同運転者が**安全を軽視した運転**をした背景にあった可能性が考えられる。

- ★事業者は、運行頻度の少ない運転者に対して事故を防止するため、次に掲げる運行管理の取組を徹底する必要がある。
- ・運転者が、何度も経験のある経路を運行する場合、漫然運転をしがちであることから**慣れた道でも安全な運転を行うよう指導・教育**を行うこと。
- ・カーブ区間を通過する際は、**安全な速度まで減速してから通過**させること。
- ・全ての座席において乗員に**シートベルトを確実に着用**させるよう指導すること。

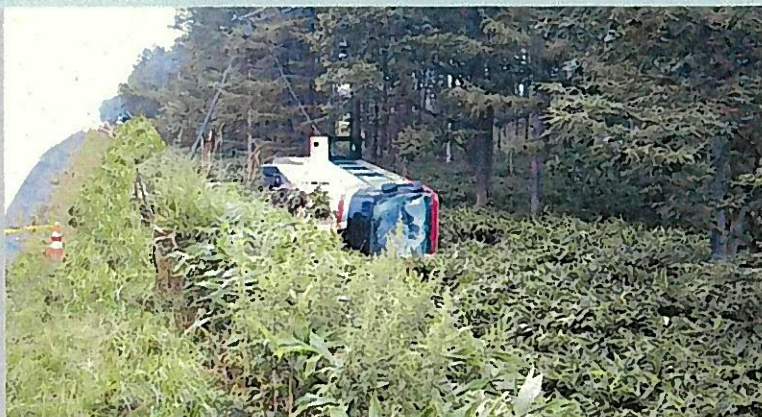
平成29年8月18日15時45分頃、北海道上川郡清水町の国道274号上り線において、乗客47名を乗せた貸切バスが片側2車線の直線道路の第2車線を走行中、道路左路外に逸脱して約3m下の草地に転落し、左側面を下にして横転した。この事故により、貸切バスの乗客10名及び乗務員（ガイド）1名の計11名が重傷を負い、乗客32名が軽傷を負った。

- ・事故は、運転者が居眠りをするなど意識が低下した状態となったことから発生したものと考えられる。
- ・運転者は、事故前1カ月は疲れが溜まってだるい感じが続いており、事故当日も疲労状態があったまま運転をしたことで居眠りをするなど意識が低下した状態での運転につながった可能性が考えられる。
- ・周囲の者が同運転者の疲労状態に気付くことができず、居眠り運転等の防止のための配慮を行うことができなかったことも事故の要因となった可能性が考えられる。
- ・運行管理者等が、ベテランで指導的立場にある同運転者を信用して任せきりにし、指導・監督や心身の状況に対するケアが十分に行われていなかったことが事故の背景にある可能性が考えられる。

- ★事業者は、居眠り運転等を防止し、輸送の安全を確保するため、次に掲げた取組を徹底することが重要である。
- ・運転者に対し、乗務中に眠気が生じた場合は、運行管理者に報告して指示を受けるなどの措置について継続的に指導すること。
- ・乗務前の点呼等で運転者が睡眠不足ではないか等について確認するよう運行管理者に指導すること。
- ・適性診断の指摘項目に安全運行に関する指摘があった運転者に対して、具体的な指導内容や資料を基に指導教育を行い、改善に努める運転を心がけるよう指導すること。
