貨物自動車運送事業者の皆様へ

大型車の車輪脱落事故防止対策「令和3年度緊急対策」について

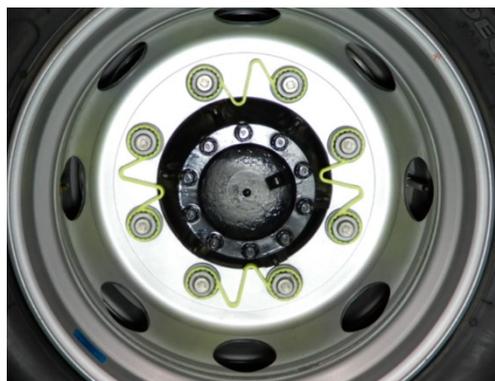
ホイールナットマーカーの装着状態

注2 ISO方式のホイールにおいて、「ホイール・ナットの緩み」の点検を、ホイール・ナットへのマーキング又はホイールナットマーカーによる合いマークのずれの確認により行っても差し支えない。ただし、ホイール・ボルトの折損の点検方法としては不適切であることに留意する。

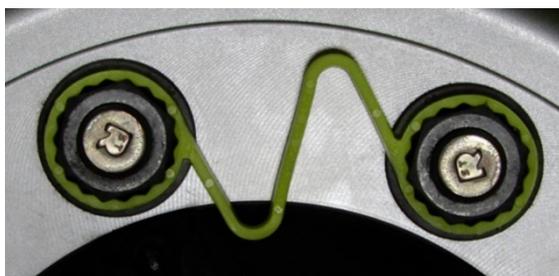
緩みなしの状態

- ・ マーキングは、対象となるナットが緩んでいないことを確認し、施工する必要がある。
- ・ マーキングは、ボルト、ナットに連続して記入する。できれば、座金、ホイール面まで連続して記入することが望ましい。
- ・ マーキングは増し締め実施後に施工する。タイヤ交換時にマーキングを施工したときは、増し締め実施後に再度、マーキングを施工する。この場合、以前のマーキングを消して新たに施工するか、以前のマーキングは残し色違いのマーキングを施工するかのいずれかによる。
- ・ マーキングが確認しやすい色（白色、黄色等）を使用する。また、マーキングのずれが目視で判別できるよう、適当な太さで施工する。
- ・ マーキングの記入に使用する塗料は、屋外使用に適し、雨や紫外線等に対して耐久性のあるものを使用する。（例：油性顔料インキ）

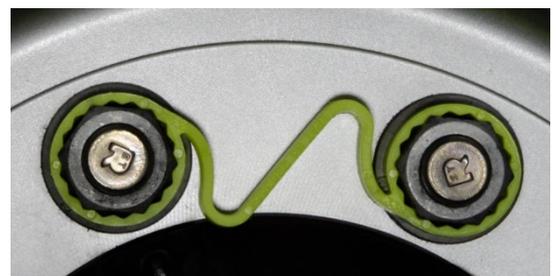
左右のホイール・ナットが緩んだ状態
