山ト協業第122号  
令和3年12月17日

### 大型車の車輪脱落事故防止対策の再徹底

大型車の車輪脱落事故防止対策の再徹底について

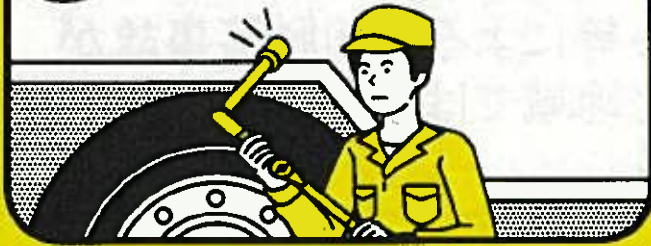
**お** きまりのトルクで  
きちんと 締め付けて

規定のトルクで確実な締め付けを

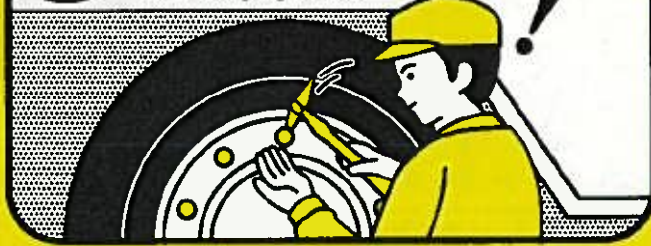
**な** <sup>(ナット)</sup> っと見て ボルト触って  
さあ出発!

一日一回の日常点検を
