令和4年9月14日
東北運輸局

東北のトラックドライバーは左後輪に注意！！

～ 令和3年度、東北の大型車の車輪脱落事故が再び増加しました ～

東北運輸局管内車輪脱落事故発生状況（令和3年度）【別紙】

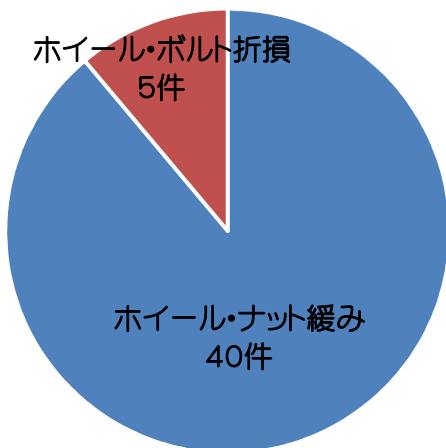
タイヤ脱落時の原因

・ホイール・ナットの緩みによるものが大半を占める傾向。

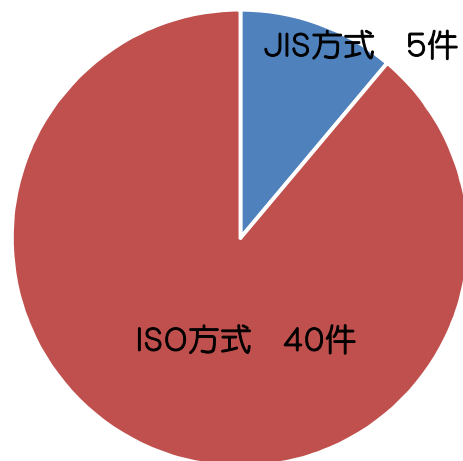
締め付け方式

・締め付け方式はISO方式によるものが大半を占める傾向。

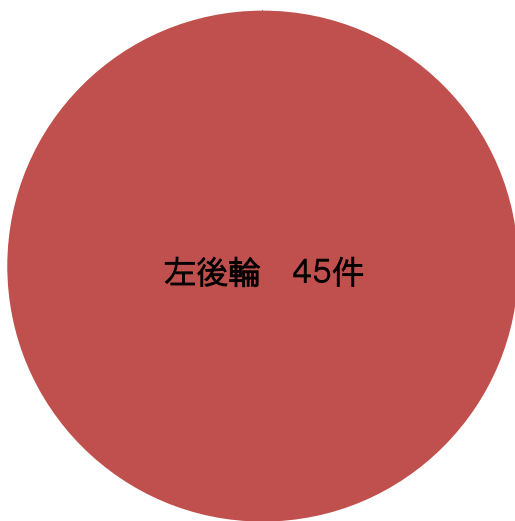
脱落車輪箇所

- 左輪タイヤが多く脱落する原因については、以下の可能性が考えられる。
 - ・ 右折時は、比較的高い速度を保ったまま旋回するため、遠心力により積み荷の荷重が左輪に大きく働く。
 - ・ 左折時は、低い速度であるが、左後輪がほとんど回転しない状態で旋回するため、回転方向に対して垂直にタイヤがよじれるように力が働く。
 - ・ 道路は中心部が高く作られていることが多いことから、車両が左（路肩側）に傾き、左輪により大きな荷重がかかる。
- 前輪は、ホイール・ボルト緩み等の異常が発生した場合には、ハンドルの振動等により運転手が気づきやすい。

・ 脱落箇所は左後輪で100%

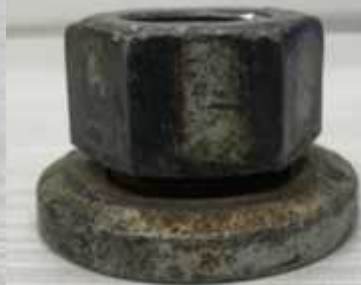
車輪脱落事故を起こした車両の
ワッシャー付ホイール・ナット

潤滑剤の塗布箇所

※ナットとワッシャーの間に、潤滑剤を忘れずに塗布してください

ナットとワッシャーとの
隙間への注油も忘れずに！
