令和4年9月30日
自動車局整備課

大型車のホイール・ナットの緊急点検を行います！

車輪脱落事故防止のための適正な点検整備の実施方法のお知らせ

車輪脱落事故発生状況（令和3年度）【別紙3】

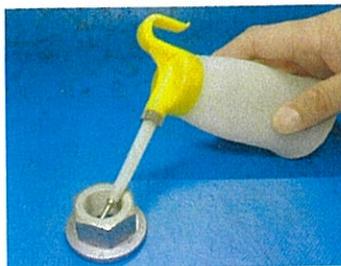
①ナットのねじ部に
オイルを塗布

②ナットと座金のすき間
にオイルを塗布

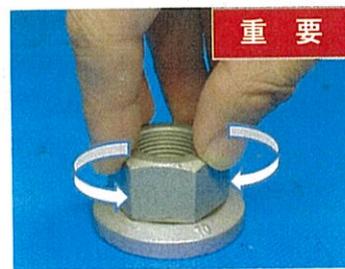
③ナットを回し座金のすき間
全体にオイルをなじませる

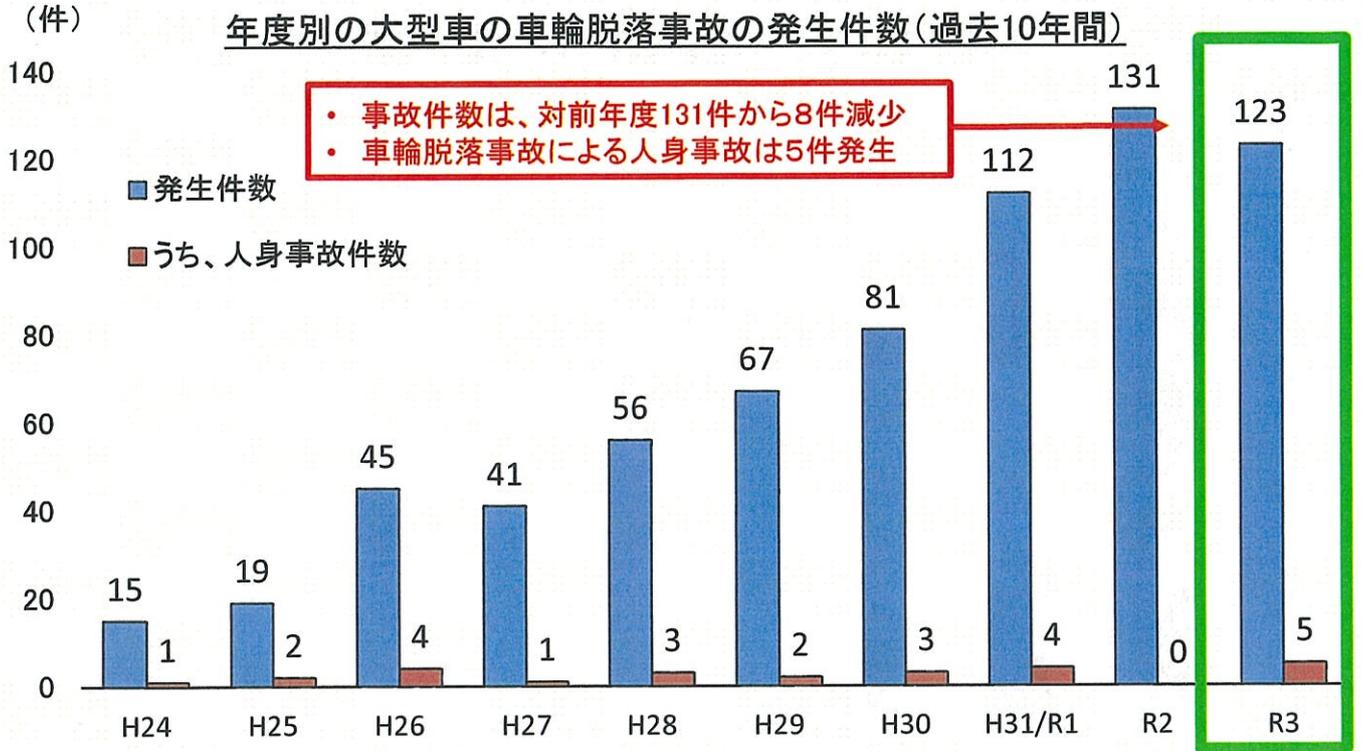
※ 車両総重量8トン以上のトラック又は乗車定員30人以上のバスであって、ホイール・ナットの脱落又はホイール・ボルトの折損により、タイヤが脱落した事故

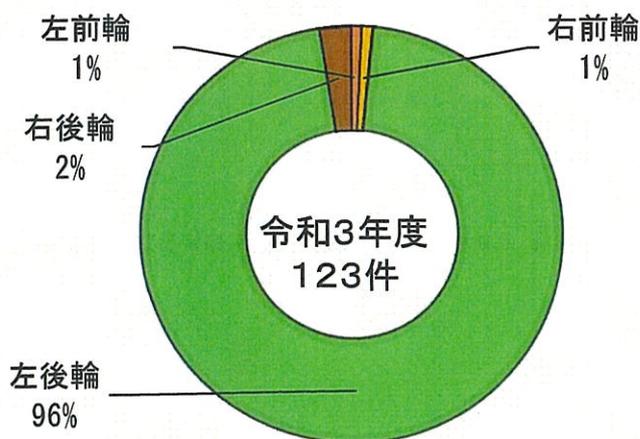
脱落した車輪位置

左後輪に集中する傾向は、前年度と変化なし

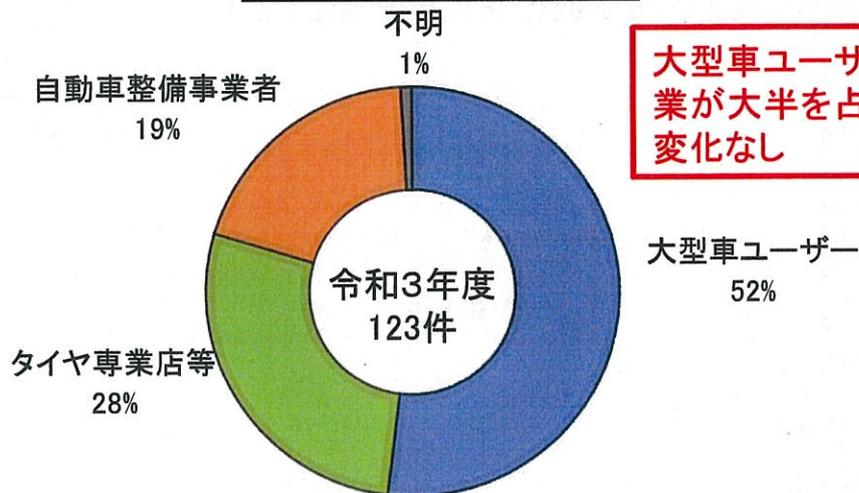
タイヤ脱着作業実施者別

大型車ユーザー自らのタイヤ脱着作業が大半を占める傾向は、前年度と変化なし

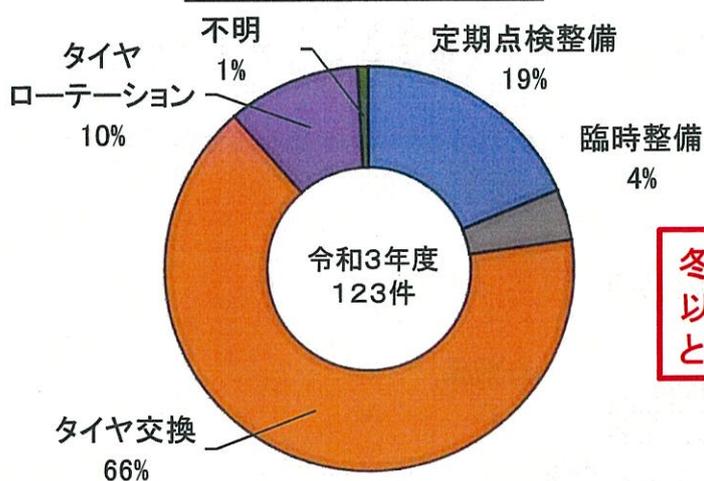
タイヤ脱着作業内容別

冬用タイヤ等への交換が半数以上を占める傾向は、前年度と変化なし

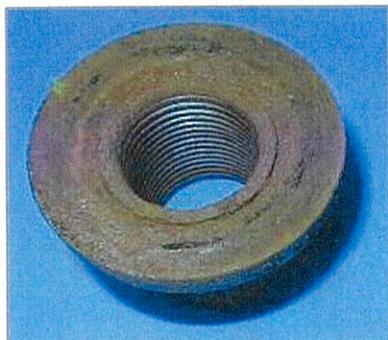
著しいさびや汚れによる
ホイール・ナットとワッシャ
の固着

部品を点検し、以下のものは交換

- ・ナット：座金が固着、分離、ねじ山の損傷
- ・ボルト：折れ※1、伸び、著しい錆、ねじ山の損傷

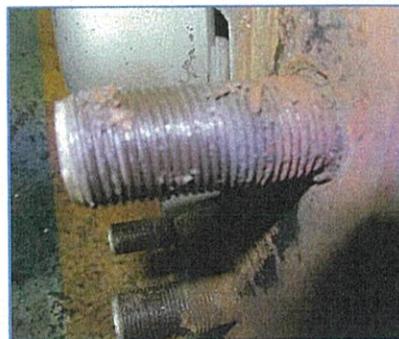
ホイール・ボルトに
著しいさびや汚れ等の
付着

部品取付け面、ネジ部を清掃する

ディスクホイール、ハブ、ボルト、ナットの
錆やゴミ、塗装などを取り除く。

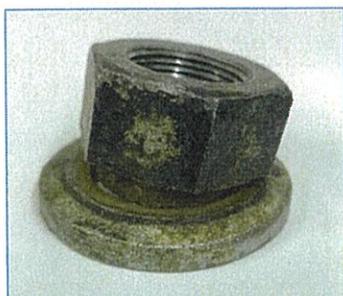
スムーズに回転しない
ホイール・ナット

ホイール・ナットとワッシャのすき間に潤滑剤の塗布が見られず、ホイール・ナットとワッシャにガタが発生し、スムーズに回転しない。

ナットとボルトにエンジンオイルを塗布

- ・ナット：①ねじ部、②ナットと座金のすき間
- ・ボルト：ねじ部

ナットを数回まわし、ナットと座金のすき間
全体にオイルをなじませる。

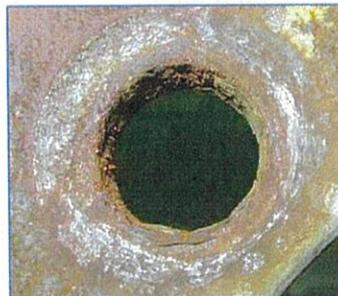
著しいさびによる
ディスク・ホイールの損傷

ディスク・ホールのボルト穴や、ホイール・ナットの当たり面に、著しいさびによる剥離や損傷が発生している。
