山形県トラック協会主催

令和7年度 3支部一斉会員研修会

# 車輪脱落事故防止研修会

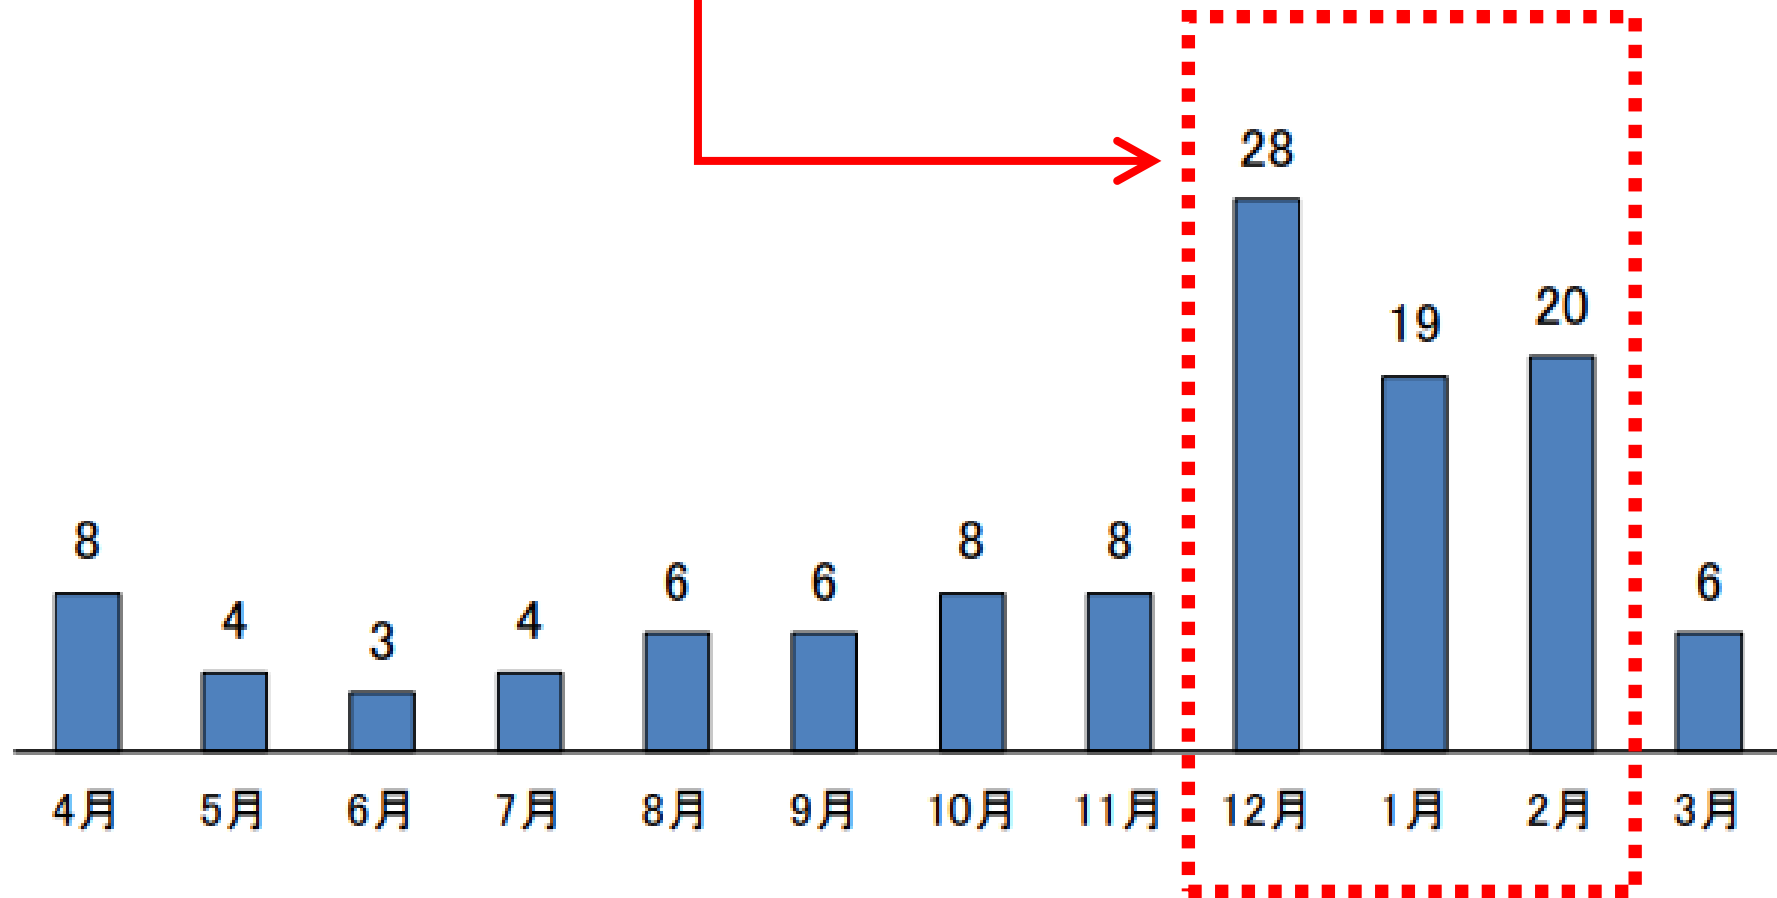
# 車輪脱落事故の月別発生件数（令和6年度）

120件のうち、12月～2月に56%（67件）発生と冬季に集中

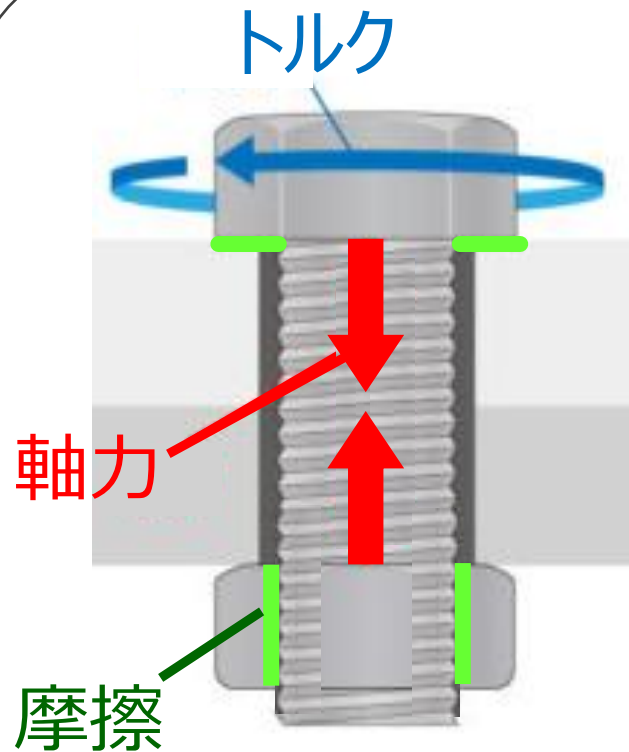
## 締め付けで重要なのは『軸力』

### トルク

ボルト/ナットを回す時の力

### 軸力

ボルト/ナットが部品を押さえる力  
(※伸びたボルトが戻ろうとする力)

### 摩擦

ボルト/ナットの回転を妨げる抵抗

$$\text{締付トルク} = \text{摩擦} \times \text{軸力} (\times \text{ねじ径})$$

錆やゴミの噛み込み、潤滑剤を塗布しないと摩擦が大きくなる  
ナットの座金が固着していると摩擦は非常に大きくなる

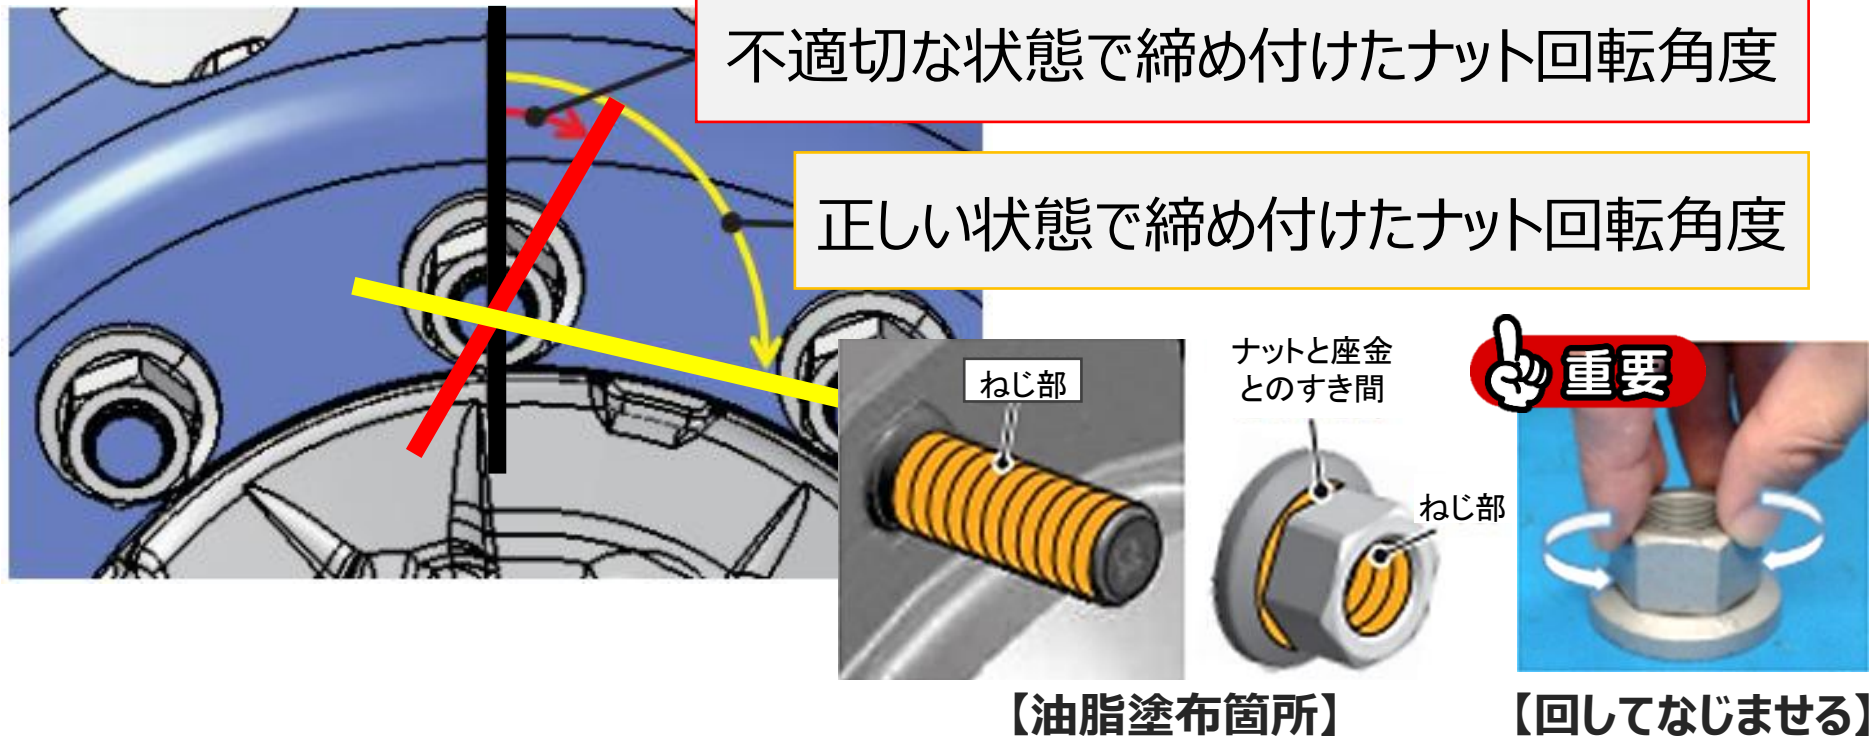
## ➤ ホイールボルト、ナットの清掃・注油の必要性

ホイールボルト、ナットのネジ部や、ナットと座金（ワッシャー）の摺動面にゴミや泥、錆があったり、注油をしないと、ナットが円滑に回らなくなり、規定の締め付けトルクで締め付けても、ナットが本来あるべき位置まで締まらず、**十分な締め付け力（軸力）が得られなくなります。**

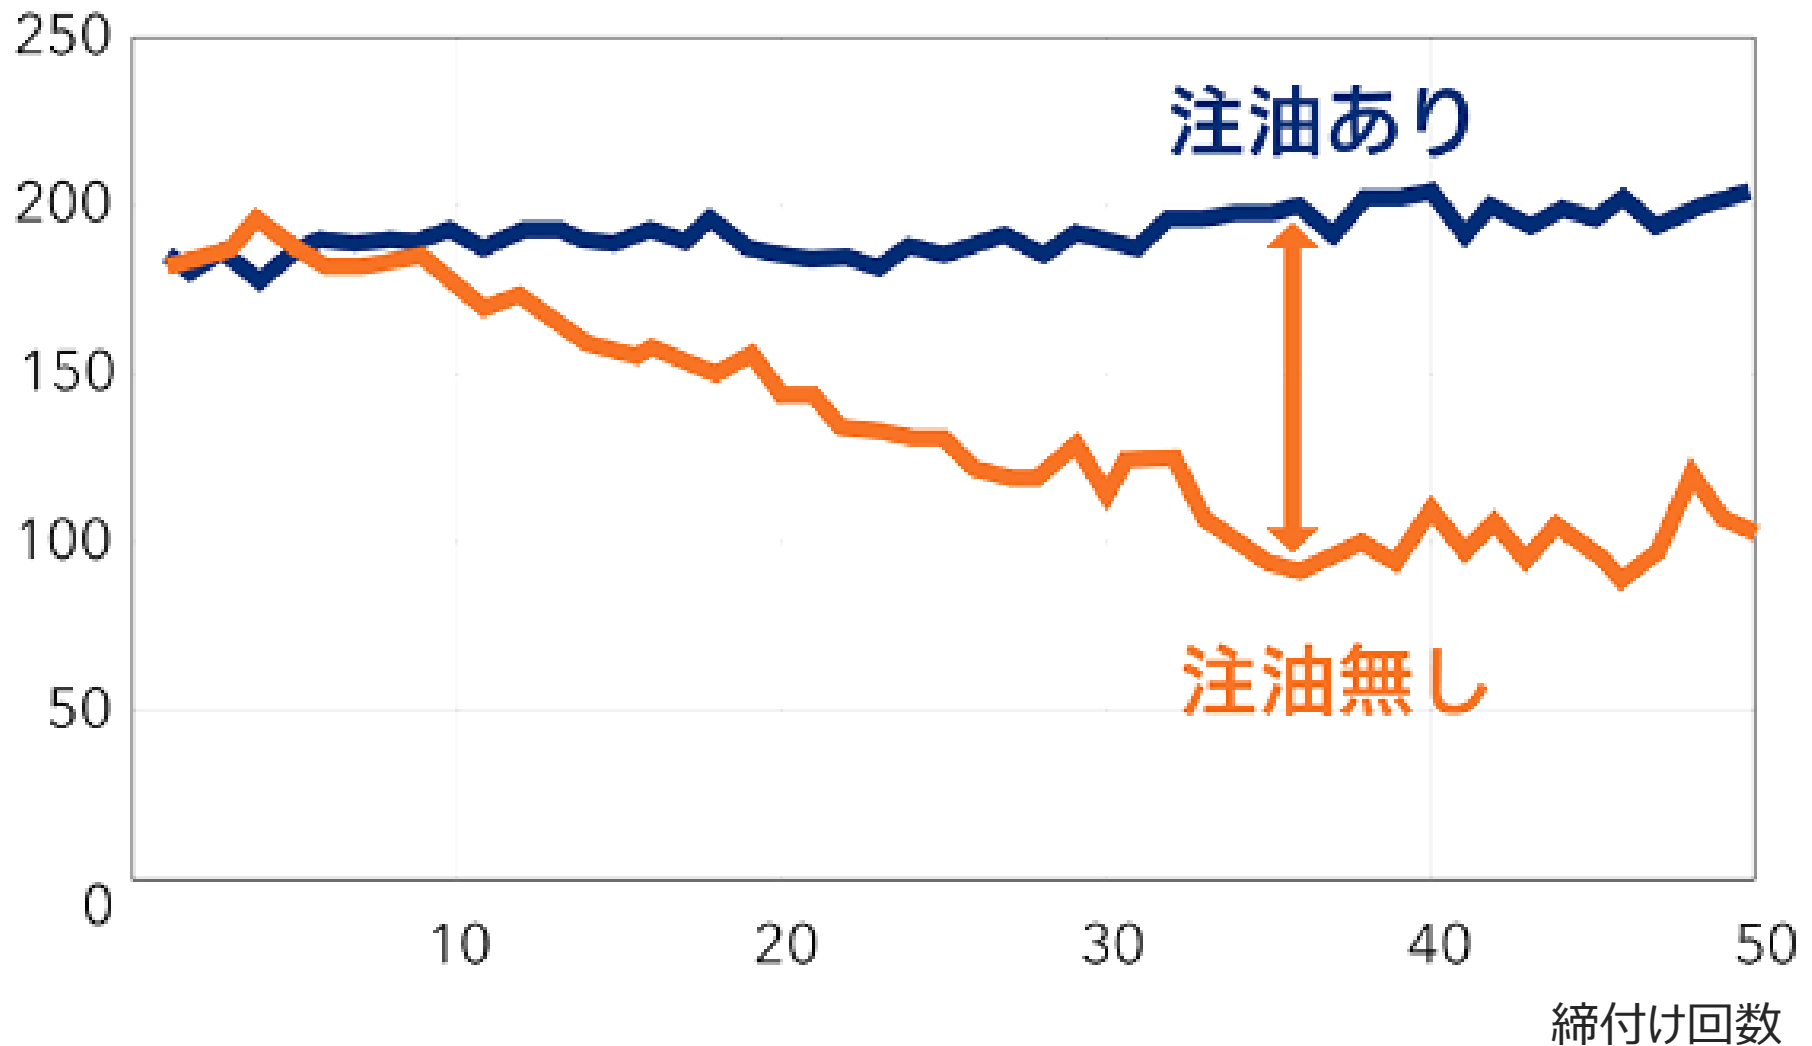
# 注油の有無と軸力の低下イメージ

締付けトルク：600N・m

軸力  
[ kN ]

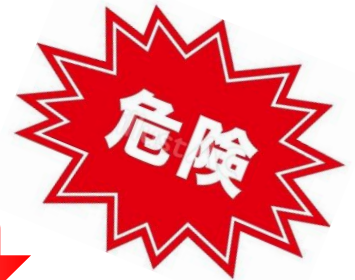
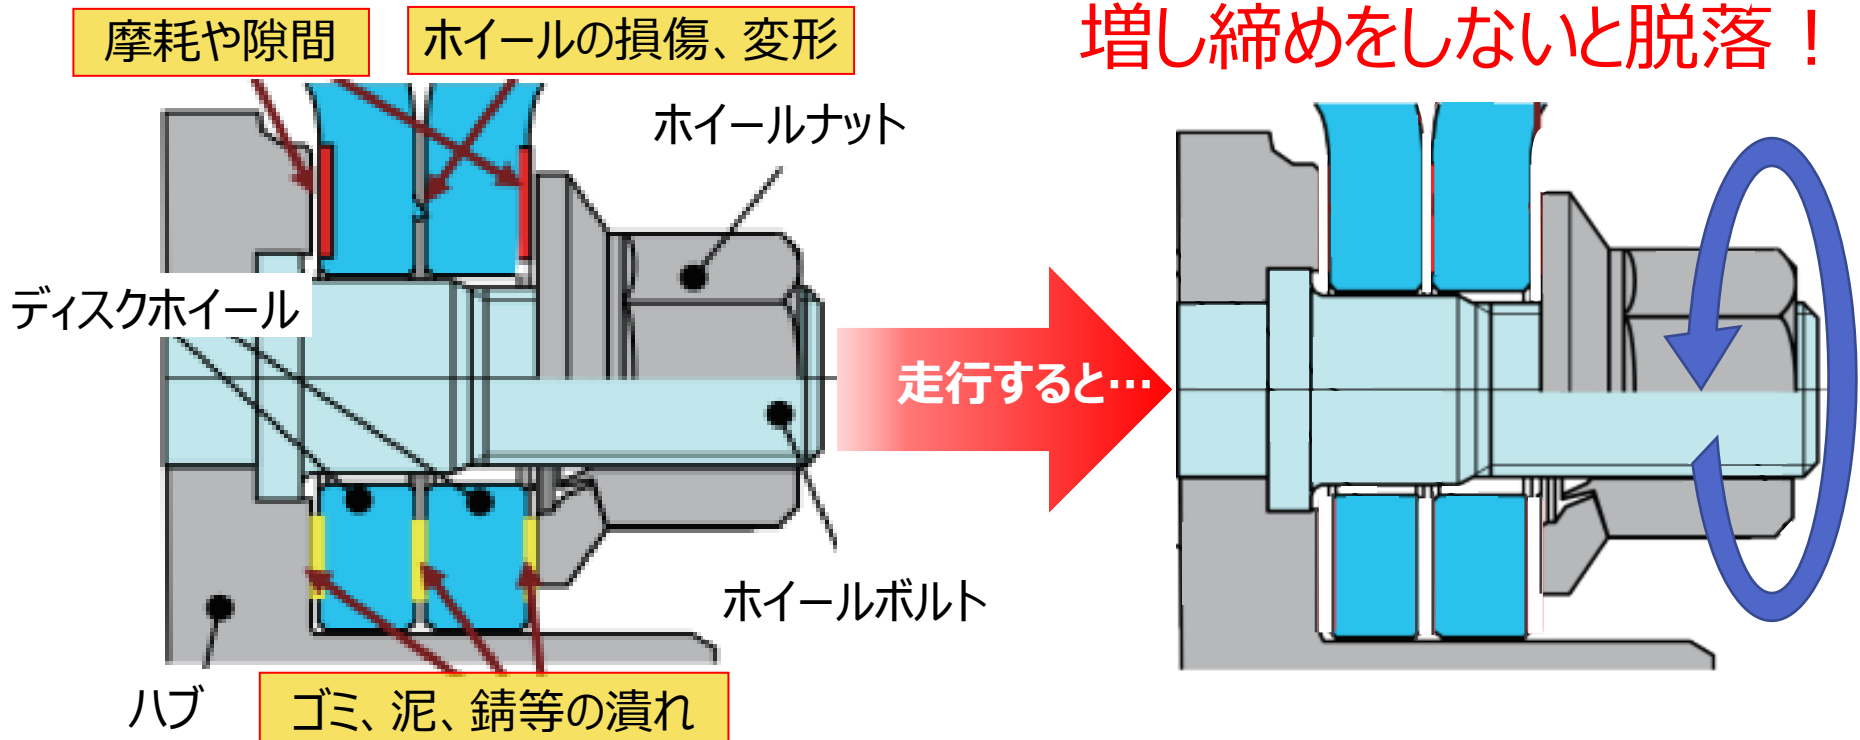
## ➤ ディスクホイール、ハブの清掃・錆落としの必要性

ディスクホイールとハブ接合面に、ゴミや泥、錆があると、

⇒ 潰れたり、剥がれることで締め付け力が低下

⇒ ナットの緩みが発生！（初期なじみ）

増し締めをしないと脱落！

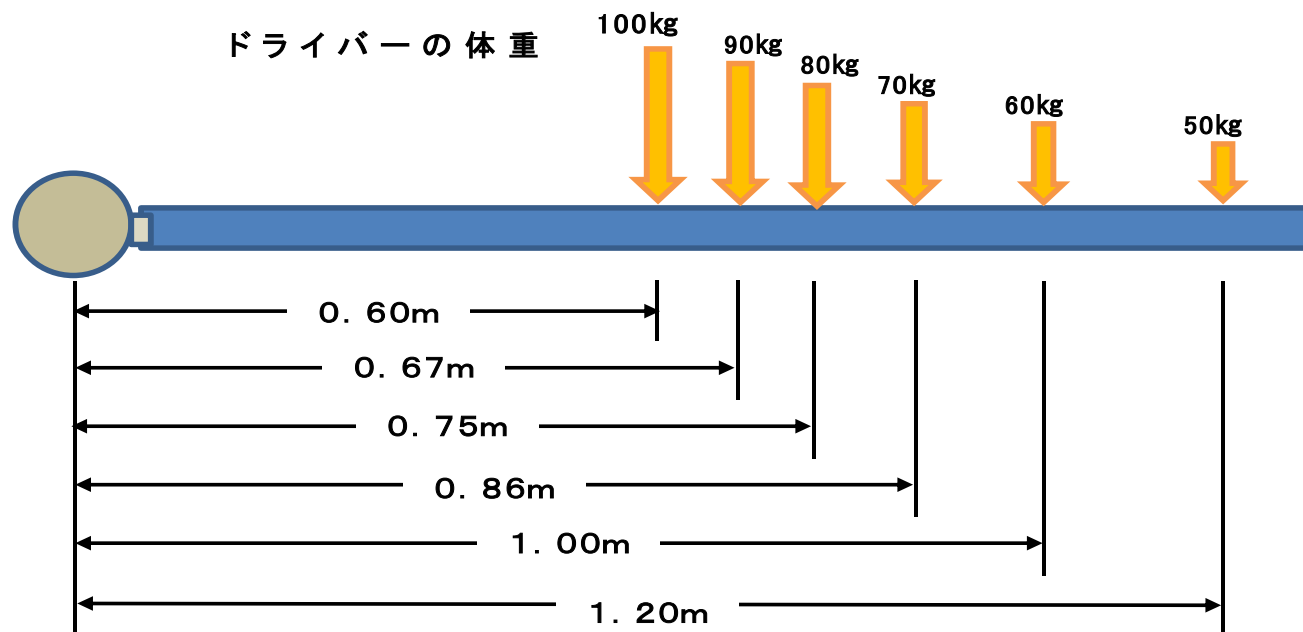
2. 車両に搭載されているタイヤレンチを使用して60kg f・mに締付ける場合の目安  
ナットのソケット中心からレンチに全体重をかける位置までの寸法 (m) = 60 ÷ 自分の体重

※ 体重に合わせたレンチの位置に静かに乗りナットを締めて下さい。

※ 締めるトルクが高いからといって弾みをつけたりすると簡単にオーバートルクになります。

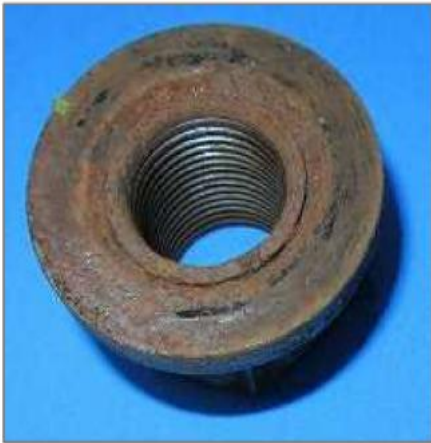
著しいさびや汚れによる  
ホイール・ナットとワッシャーの固着

ホイール・ナットに付着した著しいさびやゴミ、泥等の異物により、ナットのワッシャーの摺動部がさび付き、固着している。

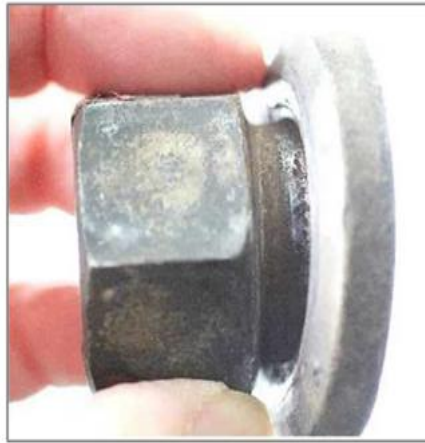
スムーズに回転しない  
ホイール・ナット

ホイール・ナットとワッシャーの摺動部に潤滑剤の塗布が見られず、ホイール・ナットとワッシャーがスムーズに回転しない。

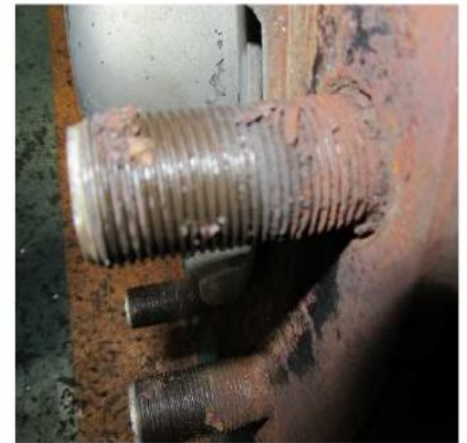
ホイール・ボルトに  
著しいさびや汚れの付着

ホイール・ボルトのねじ山に著しいさびやゴミ、泥等の異物が付着している。

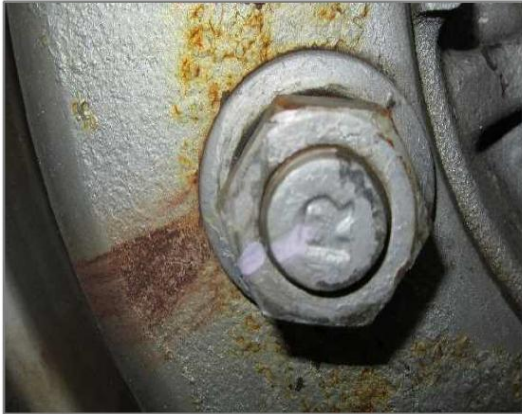
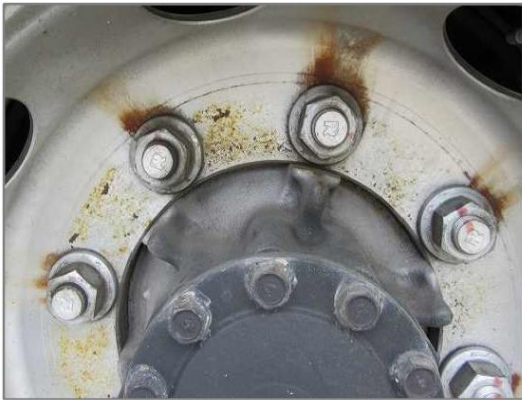
## ホイール・ボルト付近に さび汁の痕跡

ディスク・ホイールやホイール・ボルト付近に発生した僅かなすき間に雨水やゴミ等の異物が付着し、著しいさびが発生したことによりさび汁が流れ出た痕跡がある。

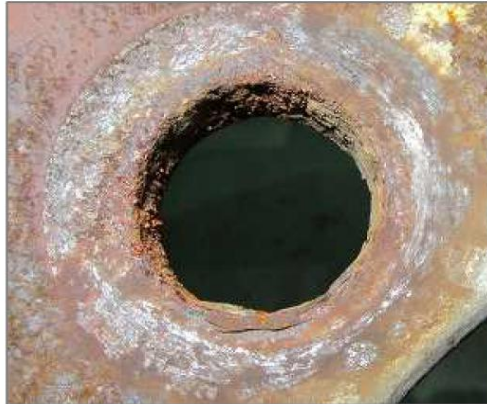
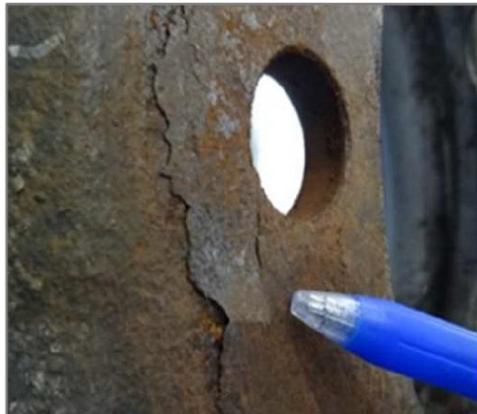
## 著しいさびによる ディスク・ホイールの損傷

ボルト穴や飾り穴のまわり、ホイール・ナットの当たり面に著しいさびによる剥離等の損傷が発生している。

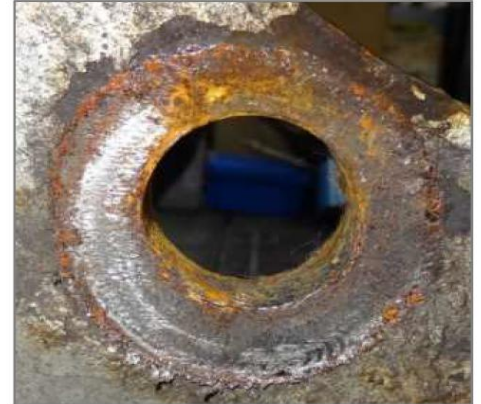
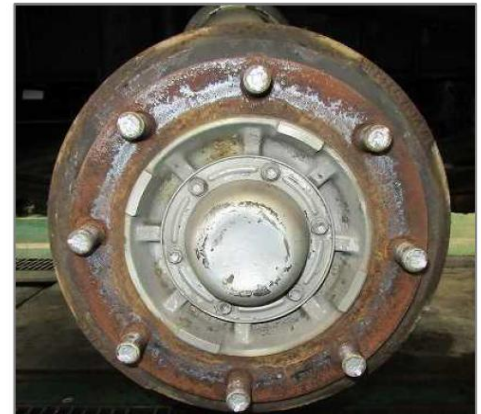
## 経年使用による 段付き摩耗の発生

ホイール・ナットの当たり面やハブとディスク・ホイールの当たり面に、経年使用に伴う著しい段付き摩耗が発生している。

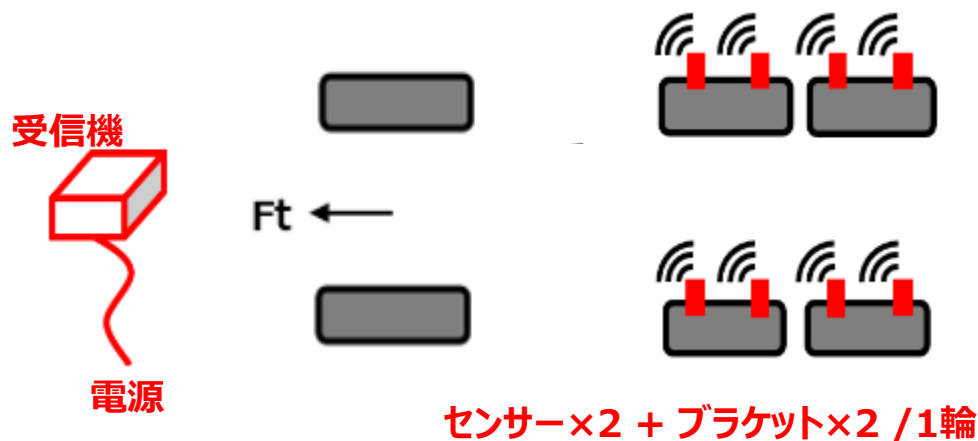
### ■システム構成（6×2の場合）

警報閾値 ホイールナット着座から1mm隙

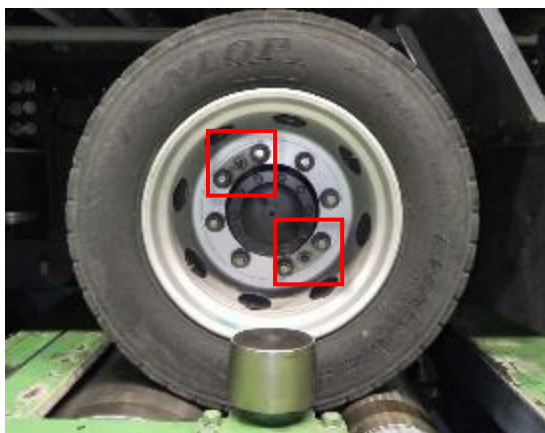
センサー+ブラケット

対角にホイールナット2個で共締め
