令和8年10月1日  
東北運輸局

# 「大型車の車輪脱落事故防止キャンペーン」を行います

## 1. 東北運輸局管内の令和7年度大型車の車輪脱落事故※の発生状況

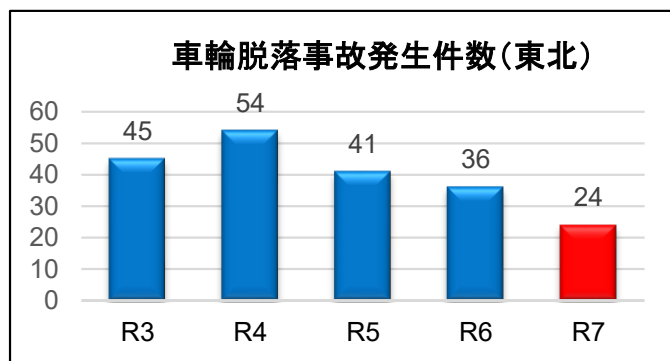
- 事故発生件数は24件(前年度比12件減)
- 24件のうち、58%の14件が車輪脱着作業後1ヶ月以内に発生
- 事故車両は全て大型貨物自動車
- 車輪脱落箇所は左後輪に集中

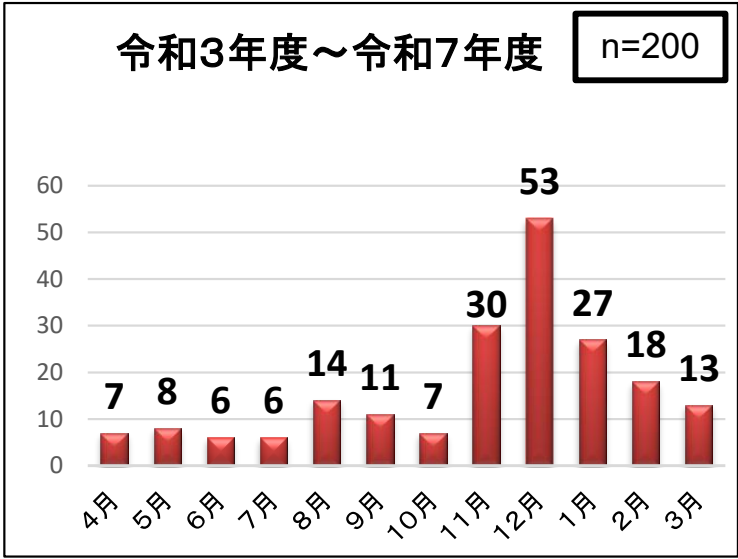
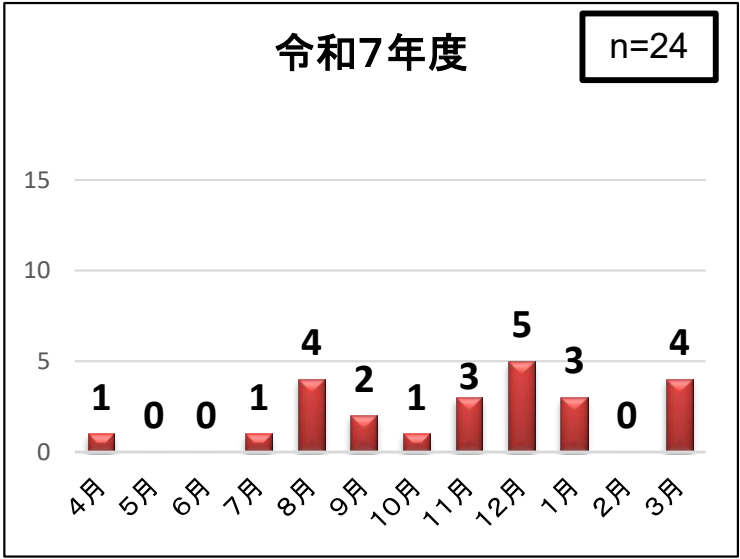
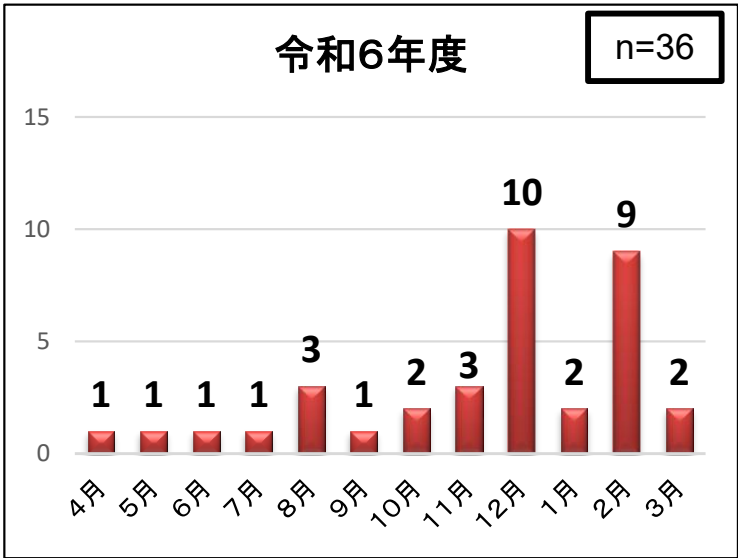
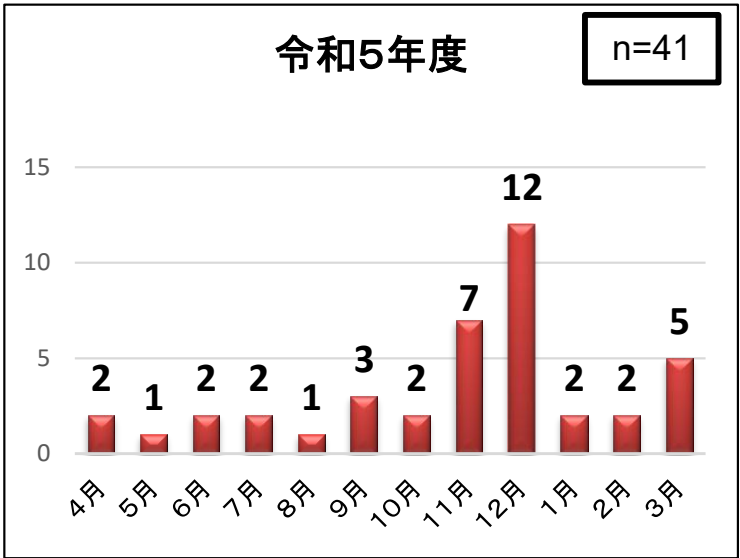
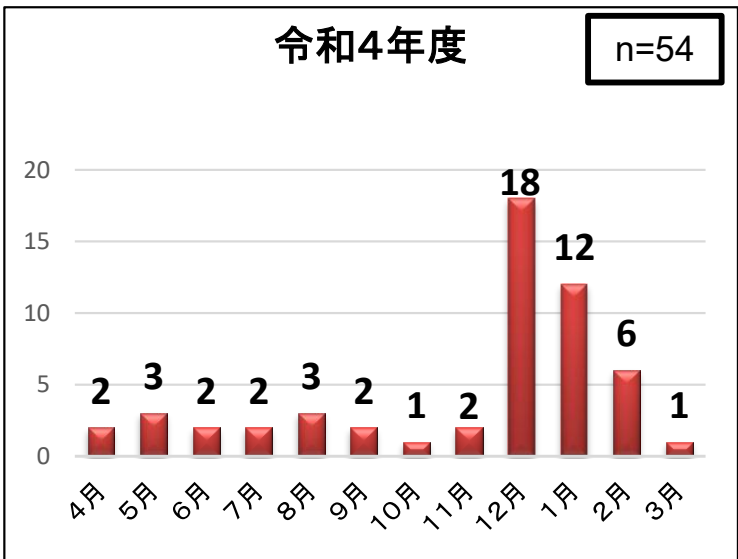
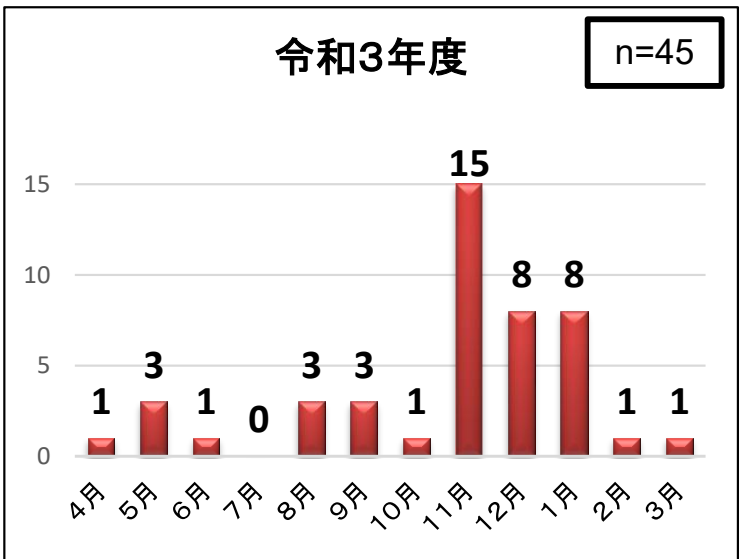
東北管内月別車輪脱落事故発生件数（令和3年度～令和7年度）

- 冬タイヤへの交換作業が集中する11月以降に多く発生する傾向が見られる

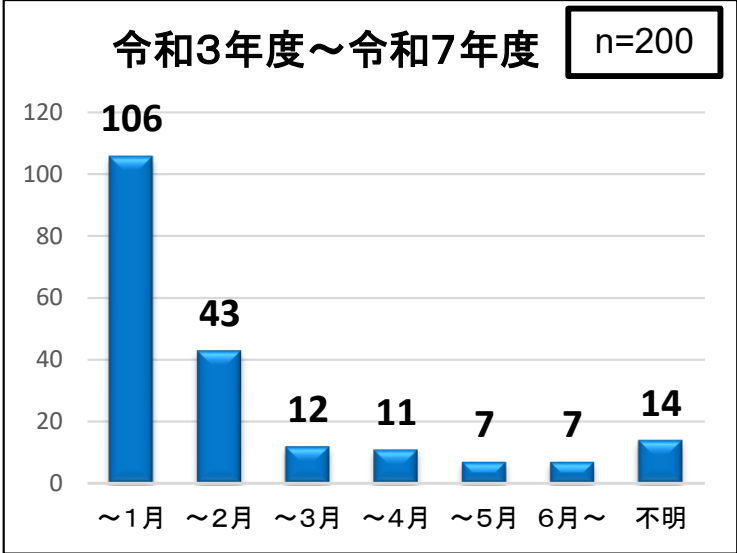
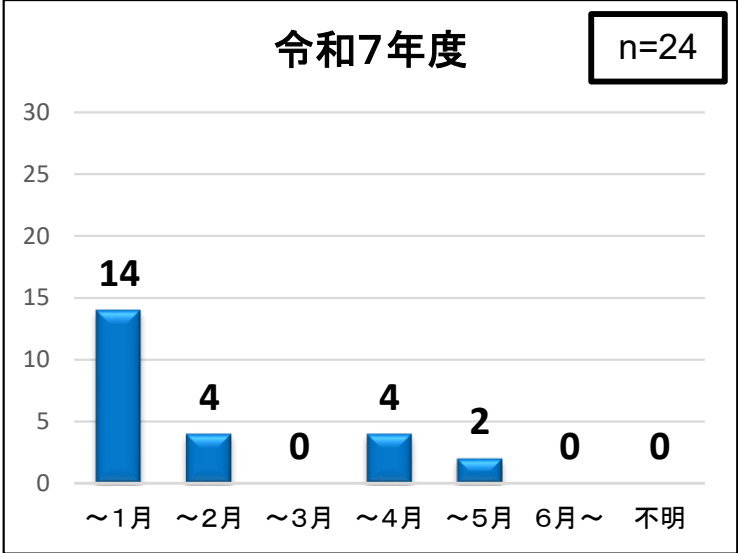
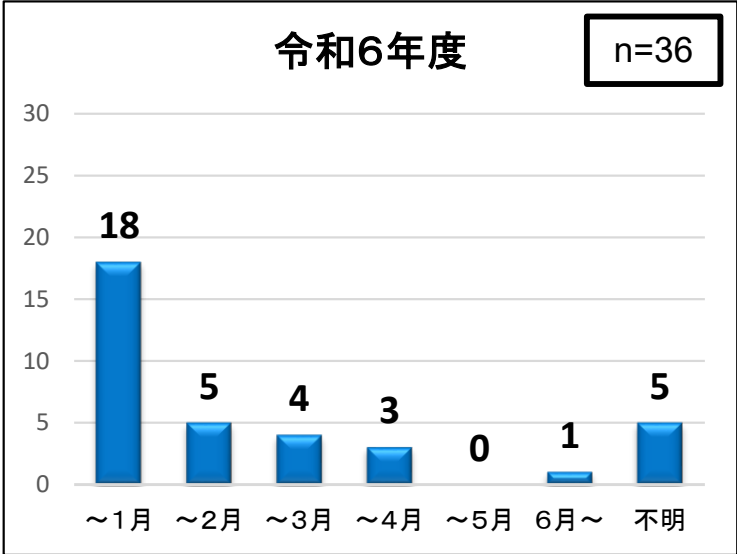
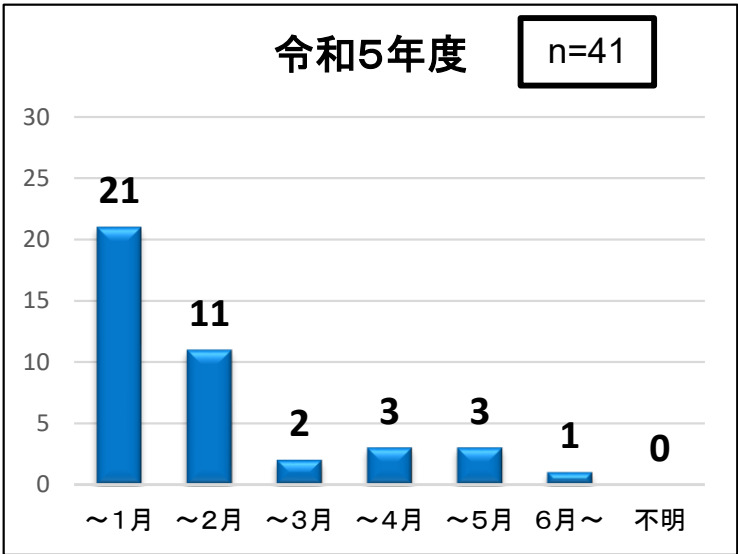
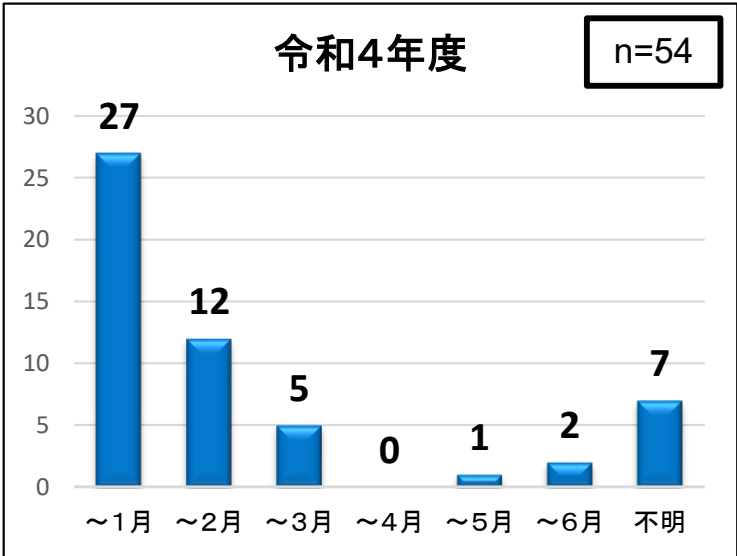
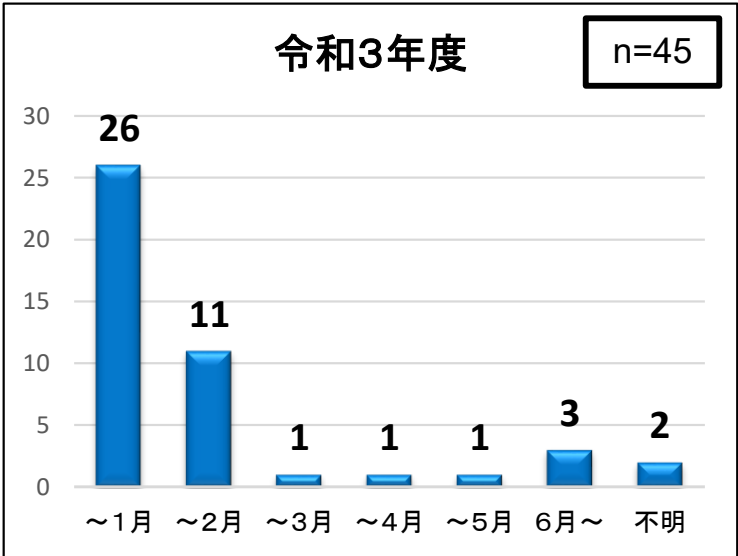
車輪脱着作業から事故発生までの期間別件数  
(令和3年度～令和7年度)

・ 脱落事故の発生車両については、車輪脱着作業から1ヶ月以内に多く発生している傾向が見られる

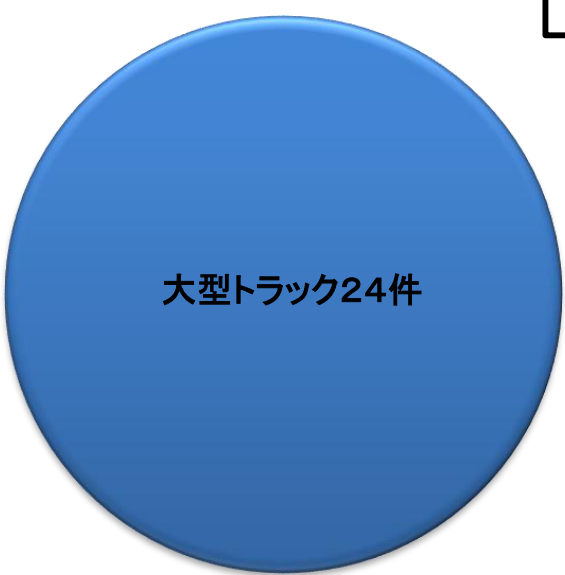
業態別発生件数  
(大型バス・大型トラック)

・ 全て大型トラックで発生している  
大型バスは0件

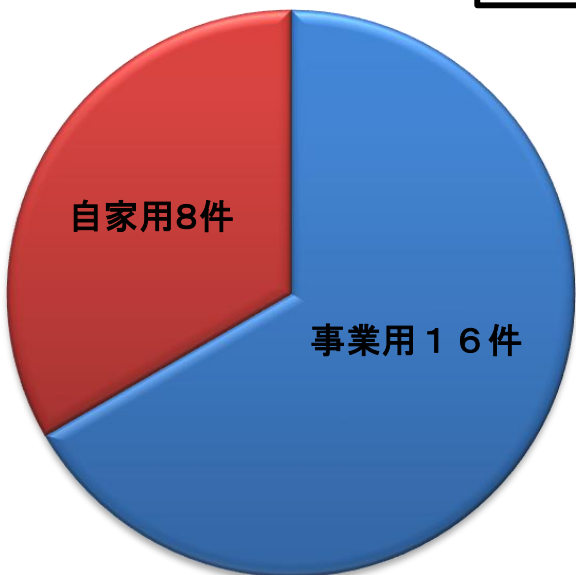
事業用・自家用別発生件数

・ 前年度から事業用が9件減少

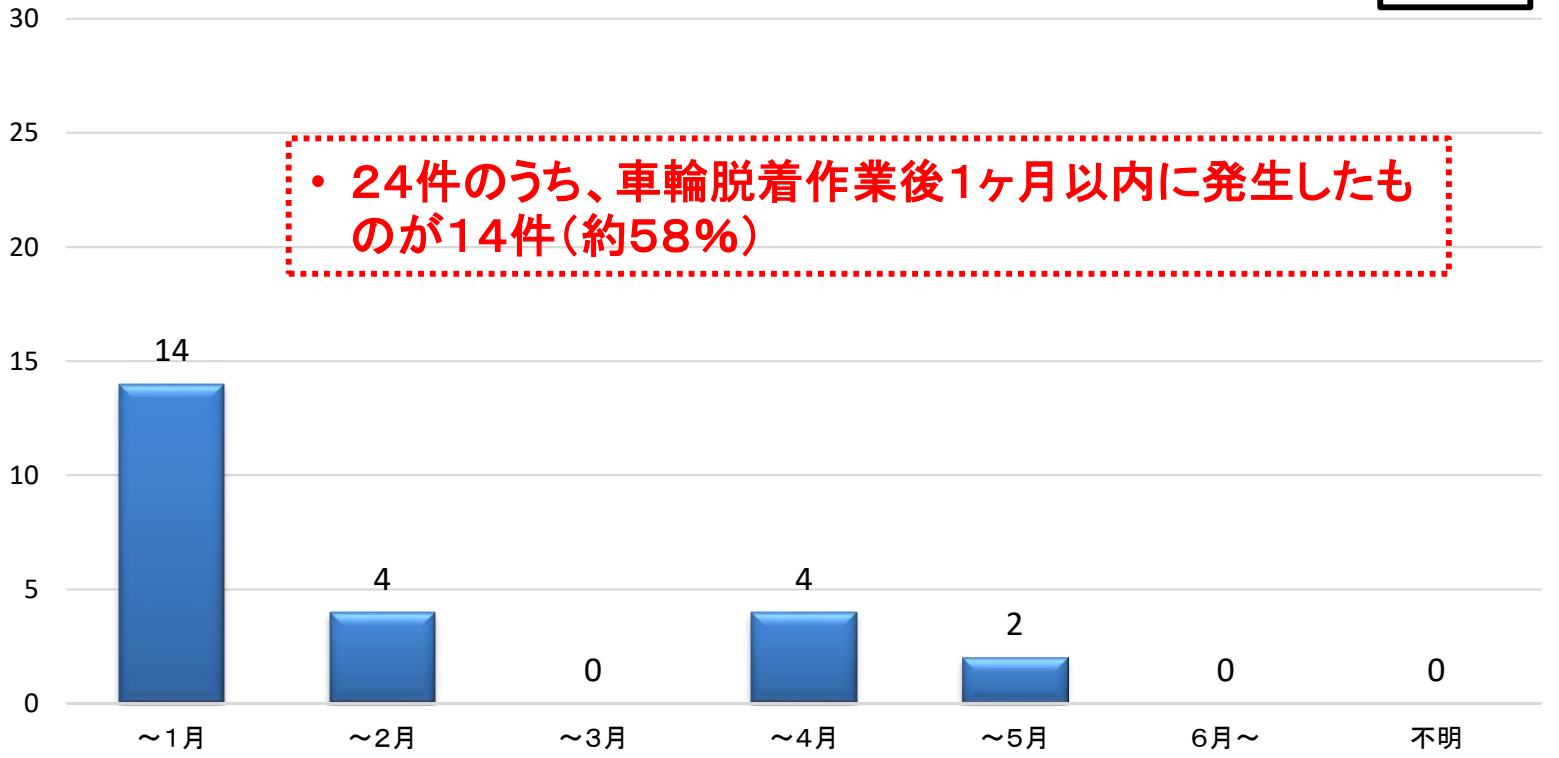
車輪脱着作業から事故発生までの期間別件数

・ 24件のうち、車輪脱着作業後1ヶ月以内に発生したものが14件(約58%)

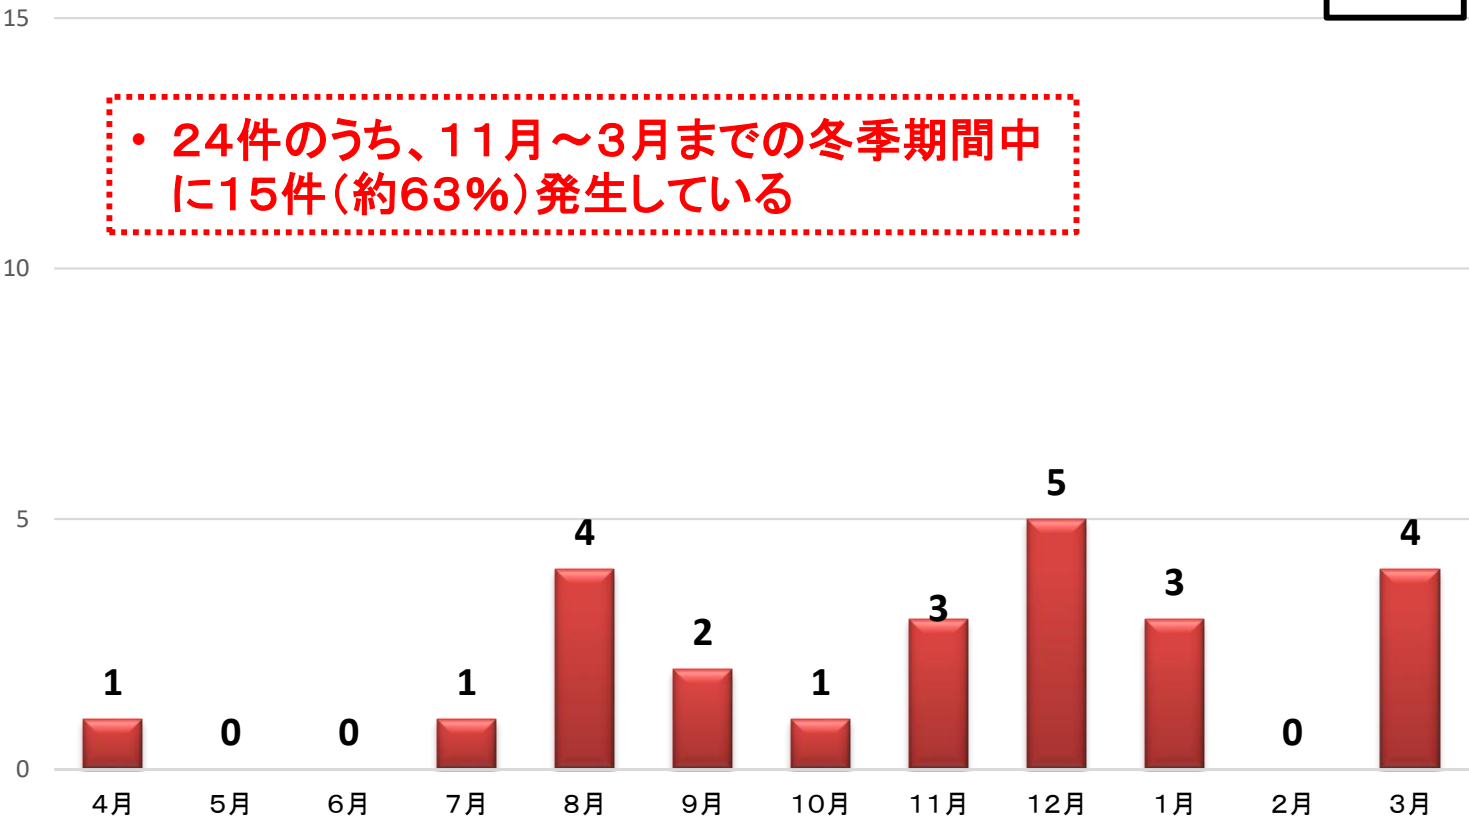
月別車輪脱落事故発生件数

・ 24件のうち、11月～3月までの冬季期間中に15件(約63%)発生している

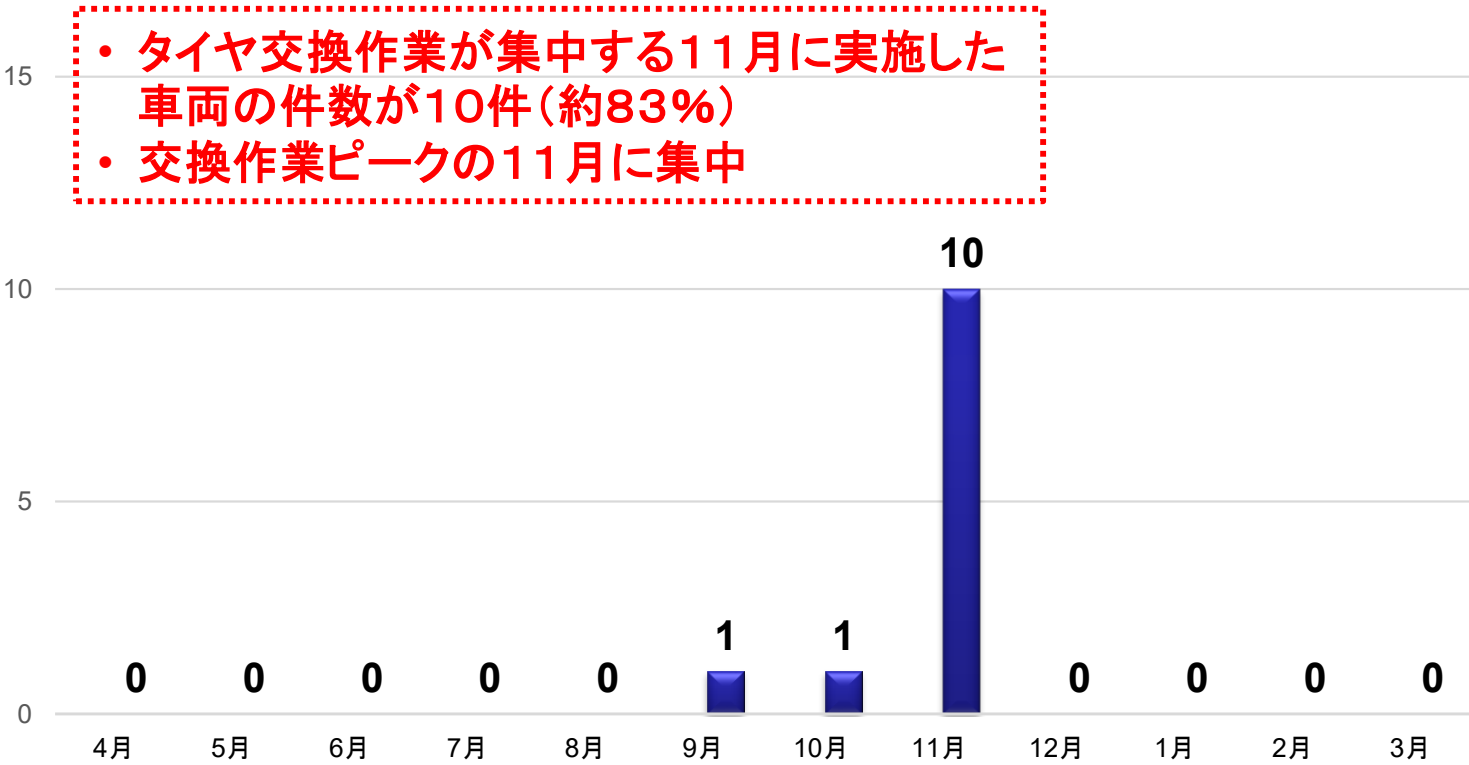
月別タイヤ交換実施件数  
(タイヤ交換後3ヶ月以内に車輪脱落したもの)

・ タイヤ交換作業が集中する11月に実施した車両の件数が10件(約83%)  
・ 交換作業ピークの11月に集中

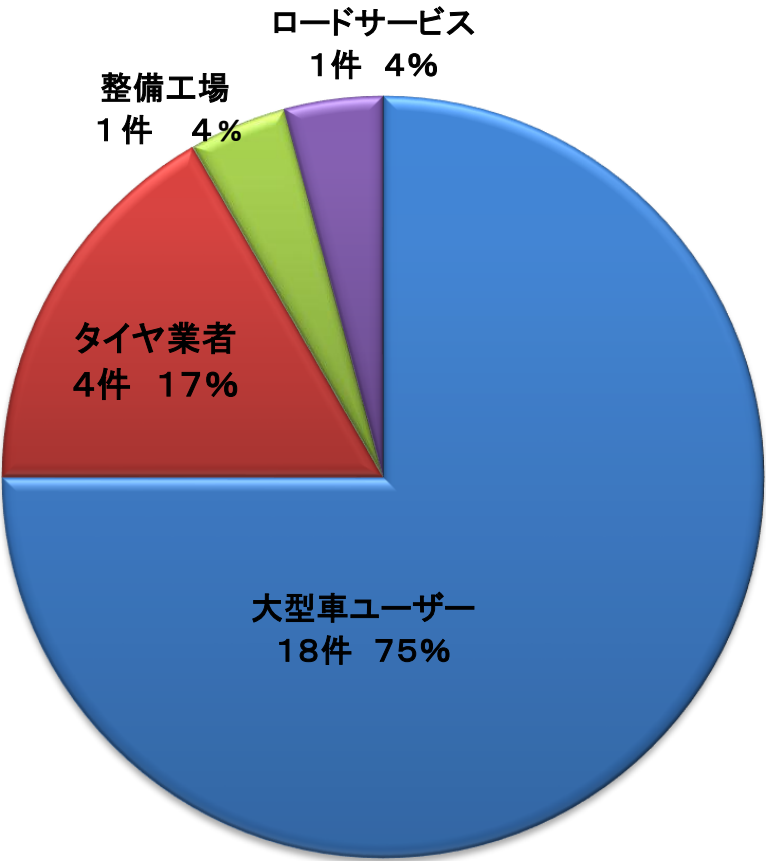
タイヤ脱着作業実施者別

・ 大型車ユーザーの交換によるものが約75%を占める傾向

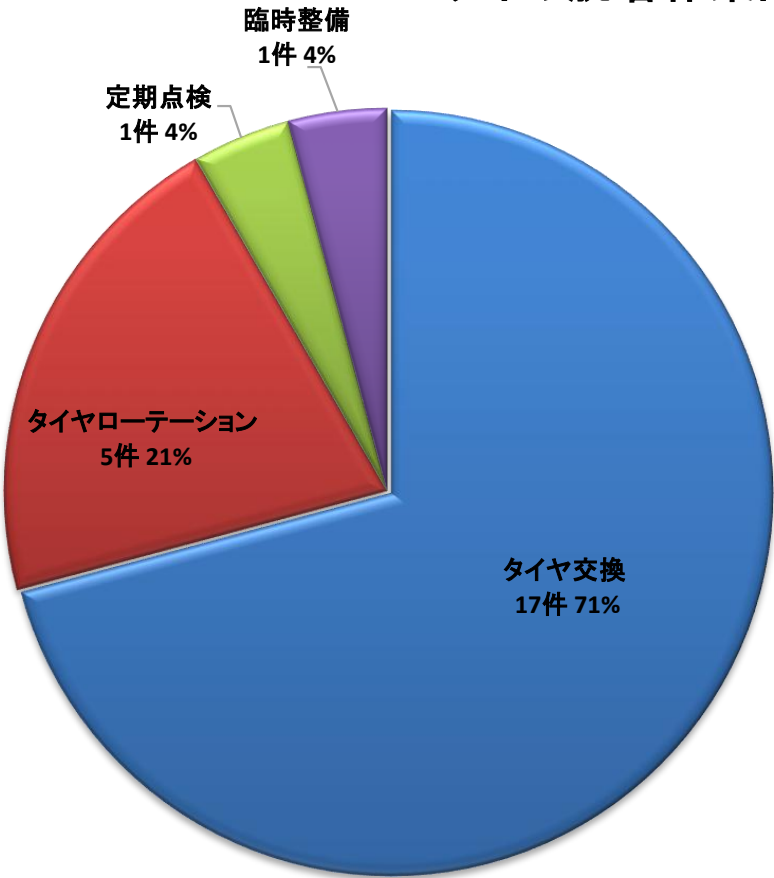
タイヤ脱着作業内容別発生件数

・ タイヤ交換、タイヤローテーションが大半を占める

- タイヤ交換
  - ・ 通常タイヤから冬用タイヤへの交換
  - ・ 冬用タイヤから通常タイヤへの交換
  - ・ パンクや摩耗したタイヤの交換など
- タイヤローテーション
  - ・ タイヤの摩耗が偏る事を防止するため、前後・左右のタイヤを入れ替える

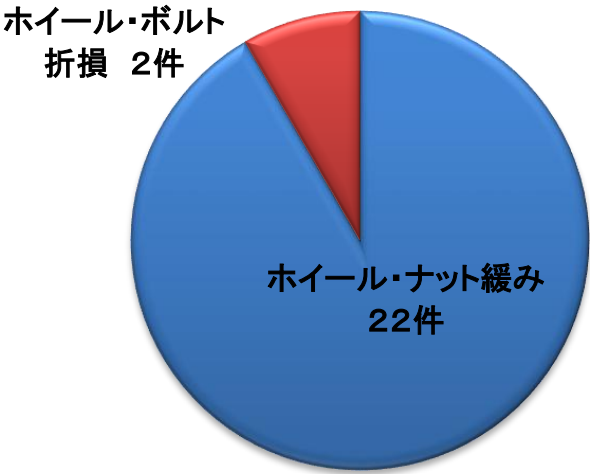
タイヤ脱落時の原因

・ 大半はホイール・ナットの緩みによるもの

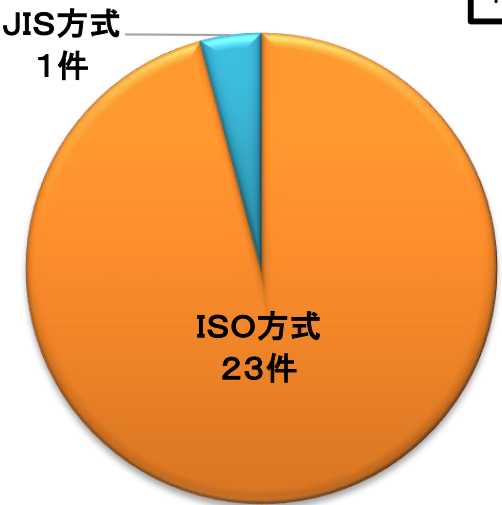
締め付け方式

・ 大半はISO方式

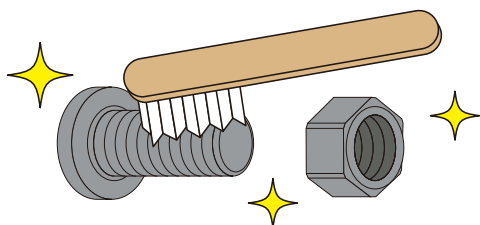
### 1 ホイールボルト・ナット などを清掃・交換する

ディスクホイール取付面、ホイールナット当たり面、ハブ取付面 (ISO方式では、ハブのはめ合い部も)、ホイールボルト、ナットの錆やゴミ、泥、追加塗装などを取り除きます。錆び、亀裂、損傷が著しい場合は交換してください。

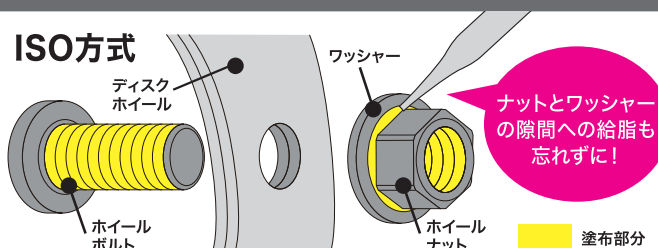
### 2 ホイールボルト・ナット などに潤滑剤を塗布

ホイールボルト、ナットのねじ部、ナットとワッシャーのすき間にエンジンオイルなど指定の潤滑剤を薄く塗布し、回転させて油をなじませます。ワッシャーがスムーズに回転するか点検し、スムーズに回転しない場合はナットを交換してください。  
注) ナットの座面 (ディスクホイールとの当たり面) には塗布しないでください。
