令和8年10月1日  
物流・自動車局  
自動車整備課

## 冬用タイヤ交換時には確実な作業の実施をお願いします！

大型車の冬用タイヤへの交換時期に車輪の脱落事故が増加する傾向を踏まえ、関係団体と連携して「大型車の車輪脱落事故防止キャンペーン」を実施し、タイヤ脱着時の確実な作業及び保守管理の徹底を呼びかけます。

# 車輪脱落事故発生状況

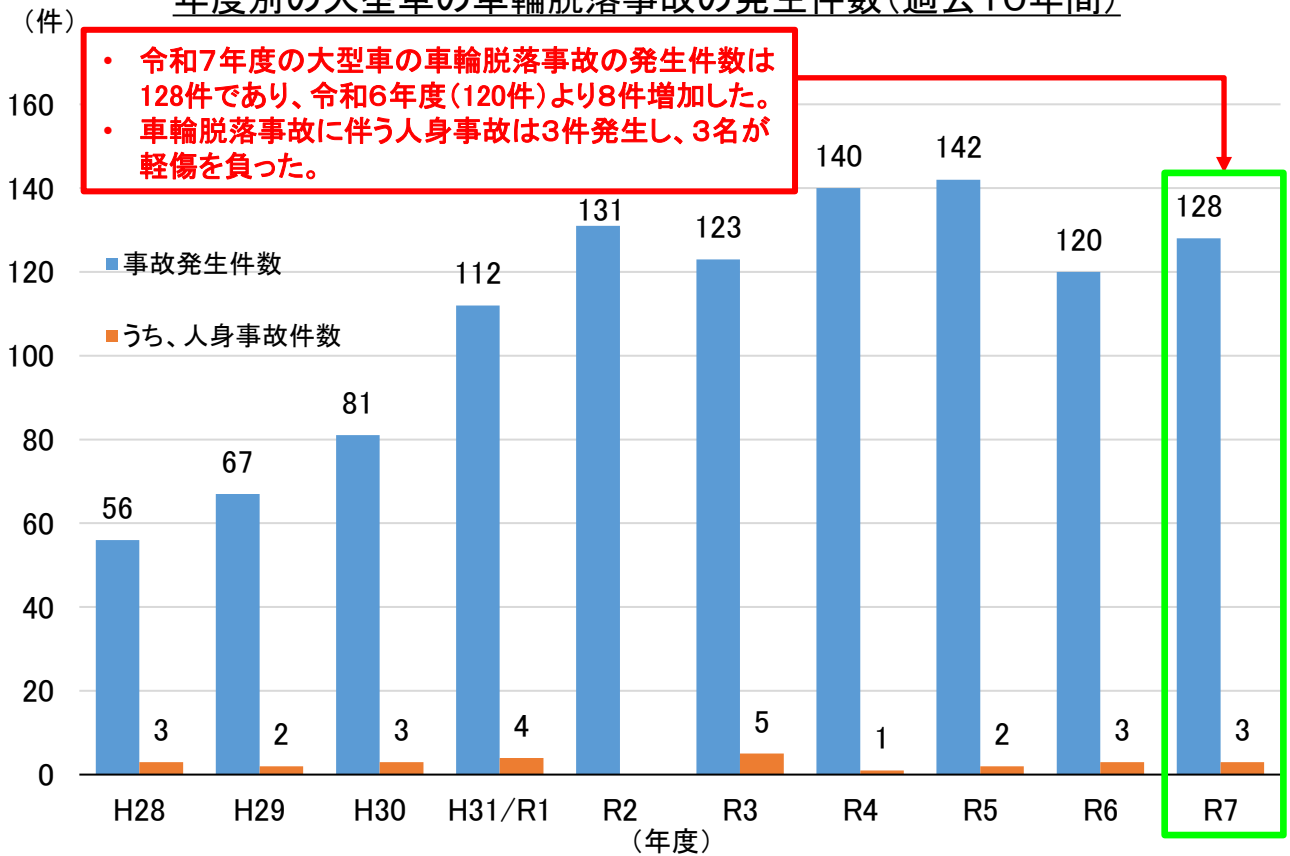
## 年度別の大型車の車輪脱落事故の発生件数(過去10年間)

※ 車両総重量8トン以上の自動車又は乗車定員30人以上の自動車であって、車輪を取り付けるホイール・ボルトの折損又はホイール・ナットの脱落により車輪が自動車から脱落した事故

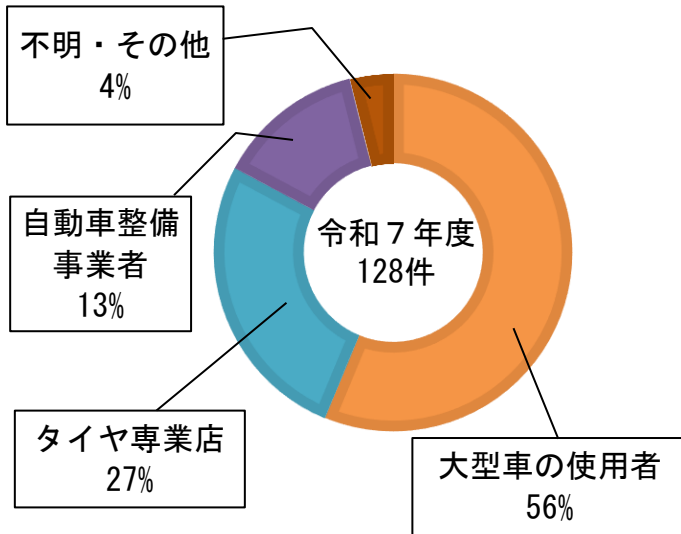
## タイヤ脱着作業実施者別

約56%が大型車ユーザーによる  
タイヤ脱着作業後の脱落

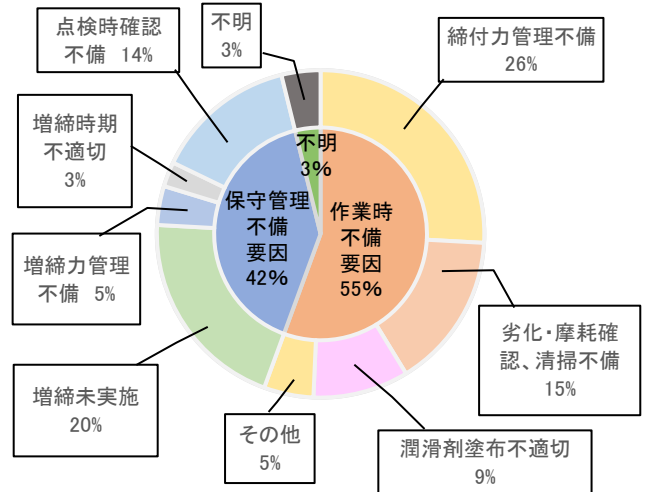
## 作業及び保守管理の不備

※ 1件の事故に複数の不備もあり

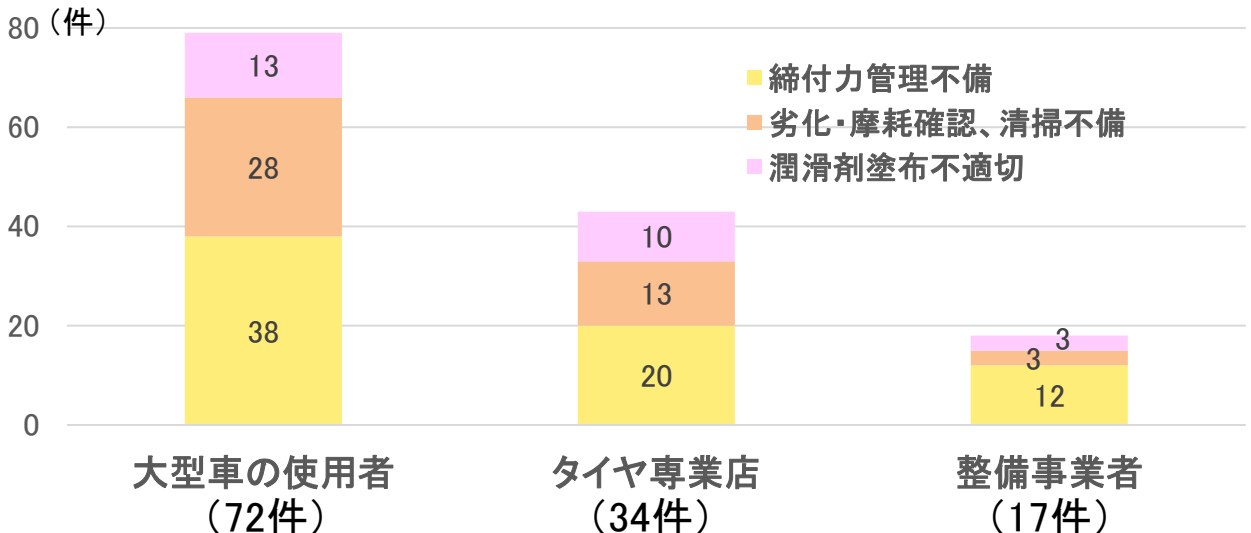
## タイヤ脱着作業実施者別タイヤ脱着作業時における不備(令和7年度)

- いずれの作業実施者においても、締付力管理不備が最も多く確認された。
- 一部の整備事業者では作業状況を映像で記録していたため、より詳細な内容の調査ができ、それによると、締付力管理不備の12件中6件でタイヤ脱着時のホイール・ナット締め忘れが確認された。
- また、いずれの作業実施者においても、潤滑剤塗布不適切が未だに多く確認されている状況。

※ タイヤ脱着作業実施者属性下段記載のカッコ書きは車輪脱落事故件数。なお、1件の事故に複数の不備があるため事故件数と不備件数は一致しない

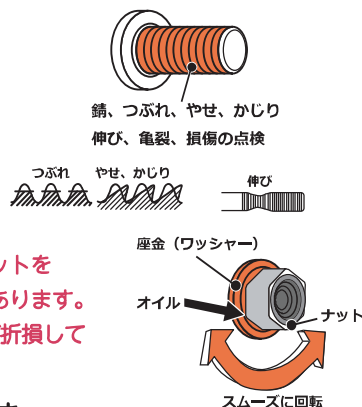
### 【著しい錆の例】

◀ホイールナットとワッシャーに変形が見られ、ワッシャーがはずれかかっている。

ホイールナットに生じた錆や付着したゴミ等により、ワッシャーの摺動部が固着している。

※錆や汚れを落とし、ねじ部にエンジンオイルなど指定の潤滑剤を薄く塗布してナットをボルトの奥まで回転させたとき、スムーズに回転しない場合は、ねじ部に異常があります。異常がある場合は、ボルト、ナットをセットで交換してください。また、ボルトが折損していた場合は、その車輪すべてのホイールボルト、ナットを交換してください。

※ナットと座金（ワッシャー）のすき間にエンジンオイルなど指定の潤滑剤を薄く塗布し、回転させて油をなじませます。ワッシャーがスムーズに回転するか点検し、スムーズに回転しない場合はナットを交換してください。  
ナットの座面（ディスクホイールとの当たり面）には潤滑剤を塗布しないでください。

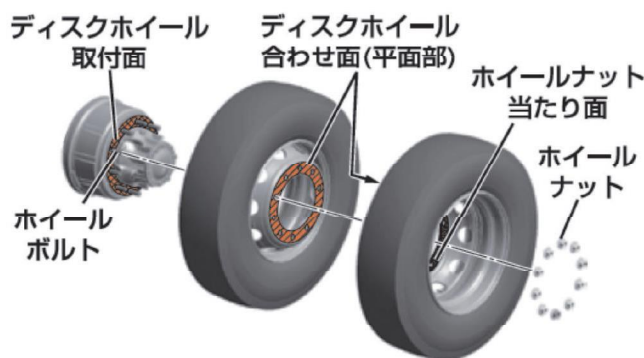
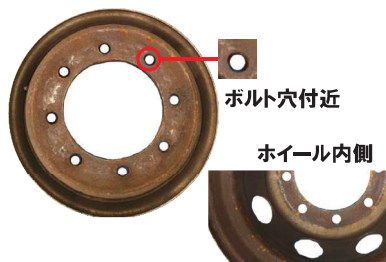
### 【著しい錆の例】

ハブ（ホイール取付面）

※ホイール取付面、ホイール合わせ面、ホイールナット当たり面の経年使用に伴う著しい段付き摩耗は、ホイールナットの緩みの原因となります。

※ホイール取付面、ホイール合わせ面、ホイールナット当たり面には、追加塗装は行わないでください。厚い塗膜は、ナットの緩みやボルト折損の原因となります。

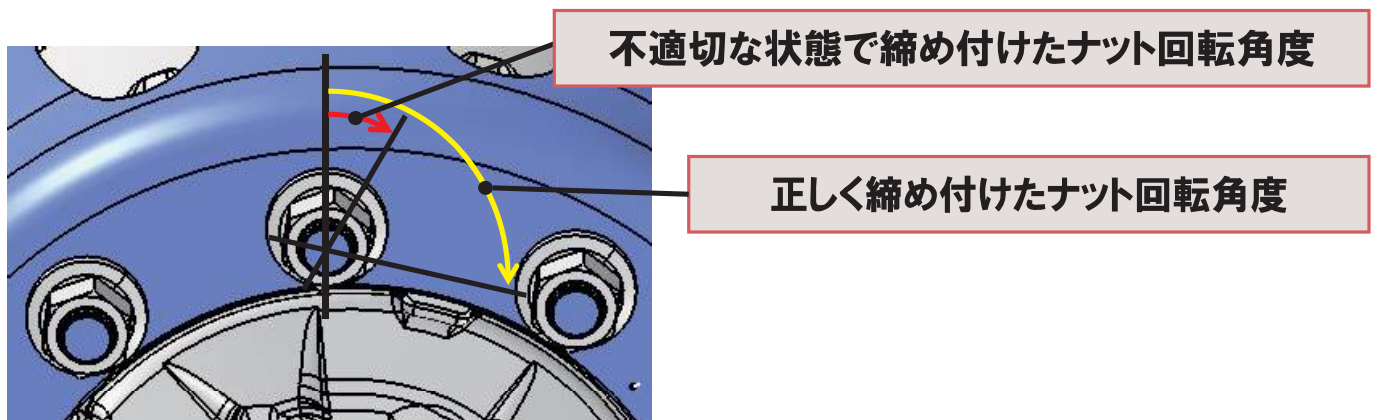
## ホイールボルト、ナットの清掃・給脂

ホイールボルト、ナットのねじ部や、ナットと座金（ワッシャー）の摺動面に  
ごみや泥、錆があったり、給脂をしないと、ナットが円滑に回らなくなり、  
規定の締め付けトルクで締め付けても、ナットが本来あるべき位置まで  
締まらず、**十分な締め付け力が得られなくなります。**

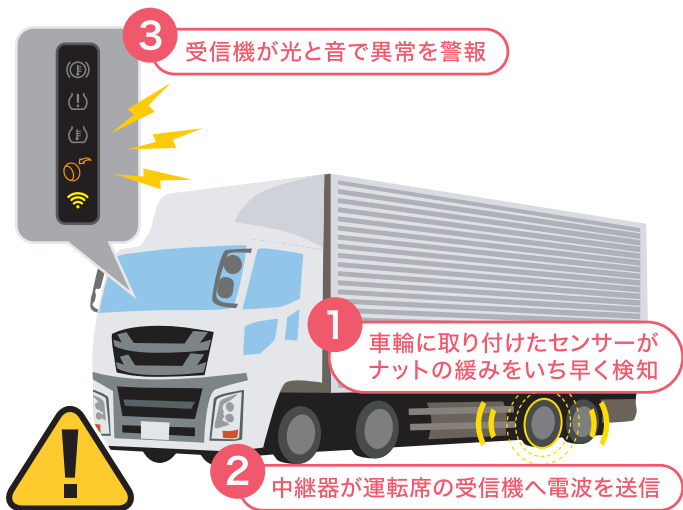
この課題を解決するのが「車輪脱落予兆検知装置」。走行中のホイールナットに異常が発生し、車輪脱落の恐れが生じた場合、予兆をすばやく検知し、ドライバーに知らせます。

※機能には限界があります。日常点検整備も併せて必ず励行ください。
