大型車の車輪脱落事故防止に係る令和7年度緊急対策の実施について

#### 大型車の車輪脱落事故防止に係る令和7年度緊急対策の実施について

## 大型車の車輪脱落事故防止「令和 7 年度緊急対策」

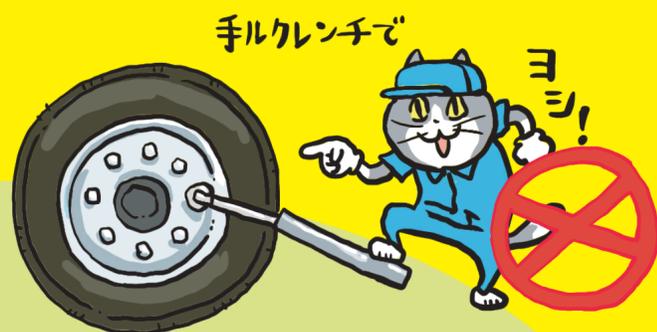
## トルクレンチで 適正締め付

適正なトルクレンチによる規定トルクの締め付け、タイヤ交換後の増し締めの実施。

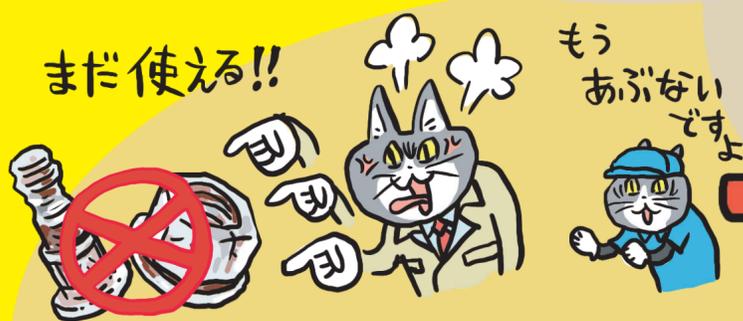
## さびたナットは 清掃・交換

ディスクホイール取付面、ホイールナット当たり面、ハブの取付面、ホイールボルト、ナットの錆やゴミ、追加塗装などを取り除きます。

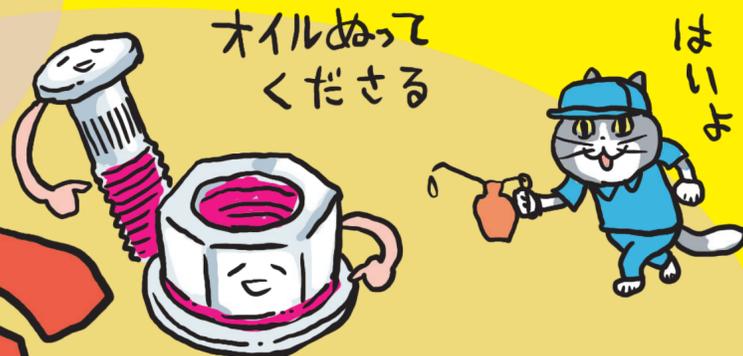
## ナット・ワッシャー 隙間に給脂

ホイールボルト、ナットのねじ部と、ナットとワッシャーもすき間にエンジンオイルなど指定の潤滑油を薄く塗布し、回転させて油をなじませてください。

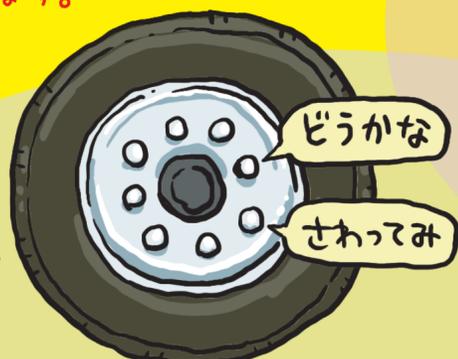
## いちにち一度は ゆるみの点検

運行前に特に脱落が多い左後輪を中心に、ボルト、ナットを目で見て手で触るなどして点検します。

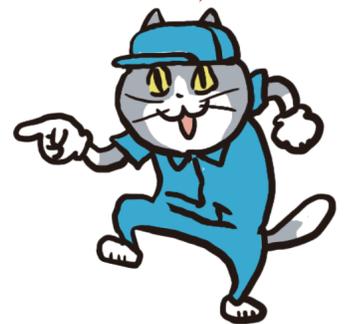
## ホイール締め付け方式

ホイールの締め付け方式には、球面座で締め付けるJIS方式と、平面座で締め付けるISO方式があります。また「排出ガス規制・ポスト新長期規制適合」大型車から、左右輪・右ねじとする「新・ISO方式」を採用しました。

ホイールサイズとボルト本数(PCD)	19.5インチ: 8本(PCD275mm) 22.5インチ: 10本(PCD335mm)	ホイールのセンタリング	ハブインロー
ボルトサイズ ねじの方向	M22 左右輪: 右ねじ(新・ISO方式) 右輪: 右ねじ 左輪: 左ねじ(従来ISO方式)	アルミホイールの履き替え	ボルト交換
ホイールナット使用ソケット	平面座(ワッシャー付き)・1種類 33mm(従来ISO方式の一部は32mm)	後輪ダブルタイヤの締め付け構造	
ダブルタイヤ	一つのナットで共締め

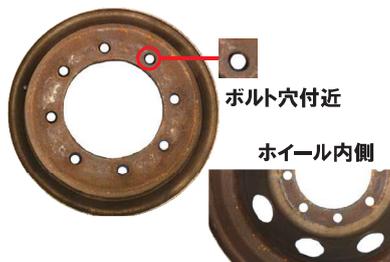
ハブ(ホイール取付面)

ディスクホイールやハブの経年使用やこれまでの清掃不足に伴う著しい錆は、締め付け力の低下(緩みの発生)をまねきます。

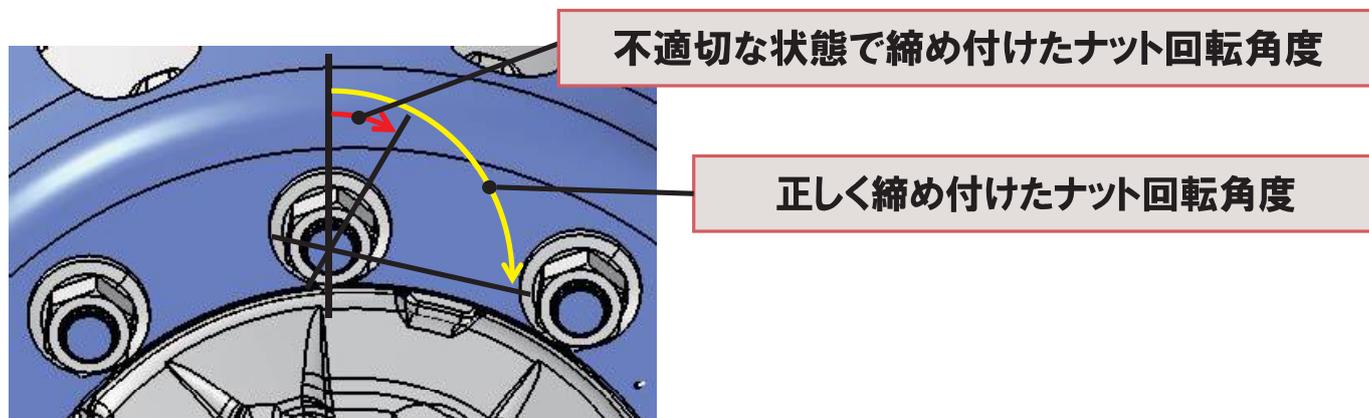
## ホイールボルト、ナットの清掃・給脂

ホイールボルト、ナットのねじ部や、ナットと座金（ワッシャー）の摺動面にごみや泥、錆があったり、給脂をしないと、ナットが円滑に回らなくなり、規定の締め付けトルクで締め付けても、ナットが本来あるべき位置まで締まらず、**十分な締め付け力が得られなくなります。**

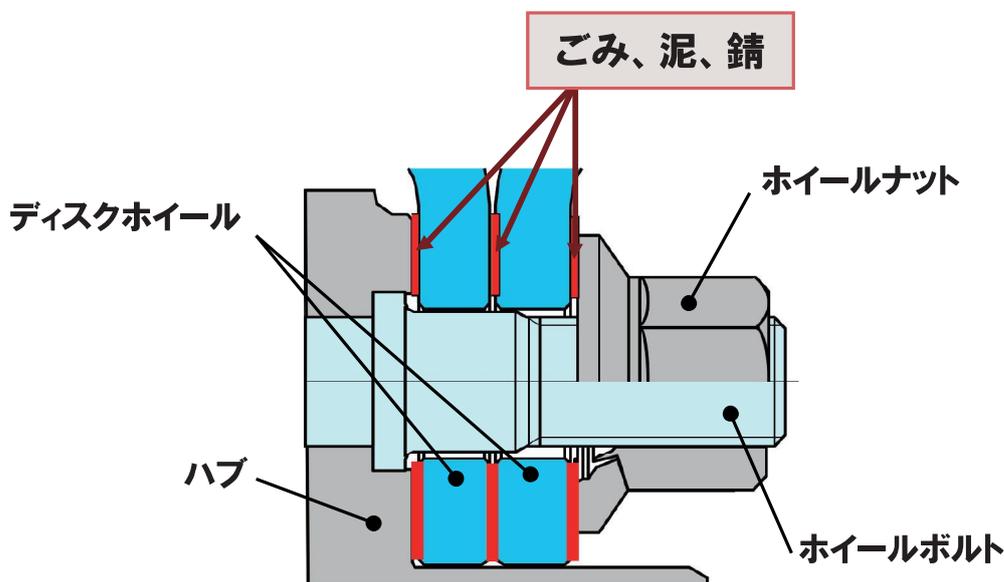
## ディスクホイール、ハブの清掃・錆落とし

ディスクホイールとハブ接合面にごみや泥、錆があると、これらが潰れたり、剥がれることで、**締め付け力の低下（緩みの発生）をまねきます。**
