# ホイールボルト、ナットや ディスクホイール、ハブの錆に注意!

ホイールボルト、ナットやディスクホイール、ハブの経年使用に伴う著しい錆によるものと思われる「車輪脱落事故」が発生しています。  
著しい錆のあるボルト、ナットやホイール、ハブは使わないでください!

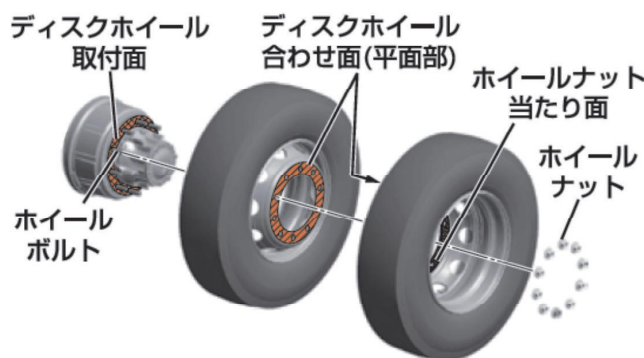
### 【著しい錆の例】

ディスクホイールやハブの経年使用やこれまでの清掃不足に伴う著しい錆は、締め付け力の低下(緩みの発生)をまねきます。

※ホイール取付面、ホイール合わせ面、ホイールナット当たり面の経年使用に伴う著しい段付き摩耗は、ホイールナットの緩みの原因となります。

※ホイール取付面、ホイール合わせ面、ホイールナット当たり面には、追加塗装は行わないでください。厚い塗膜は、ナットの緩みやボルト折損の原因となります。
